## 10.6 Mikroskopi af beton

Af Kirsten Eriksen

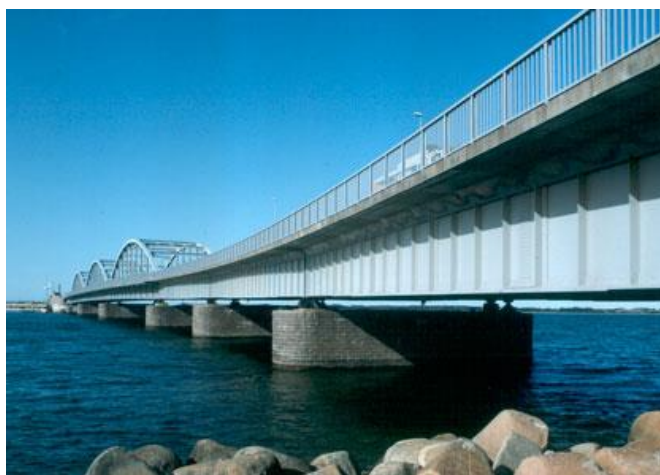
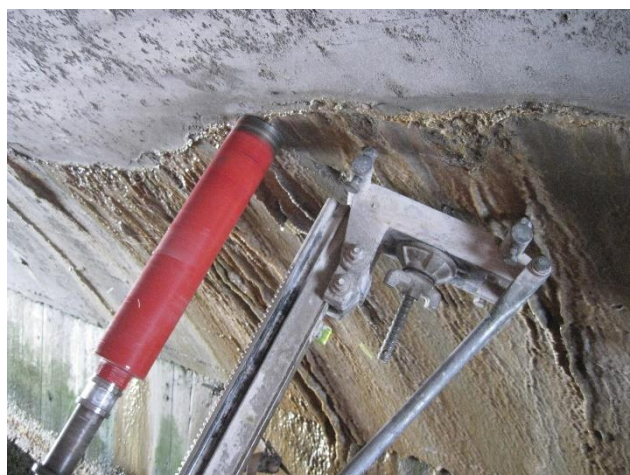
*Figur 2: Tv. ses Oddesundbroen, opført i 1938, hvor der gennem tiden er holdt øje med betonens tilstand på både makro- og mikroniveau samt udført reparationer løbende. Foto: Vejdirektoratet. Th. ses udtagelse af borekerne under en buebro.*

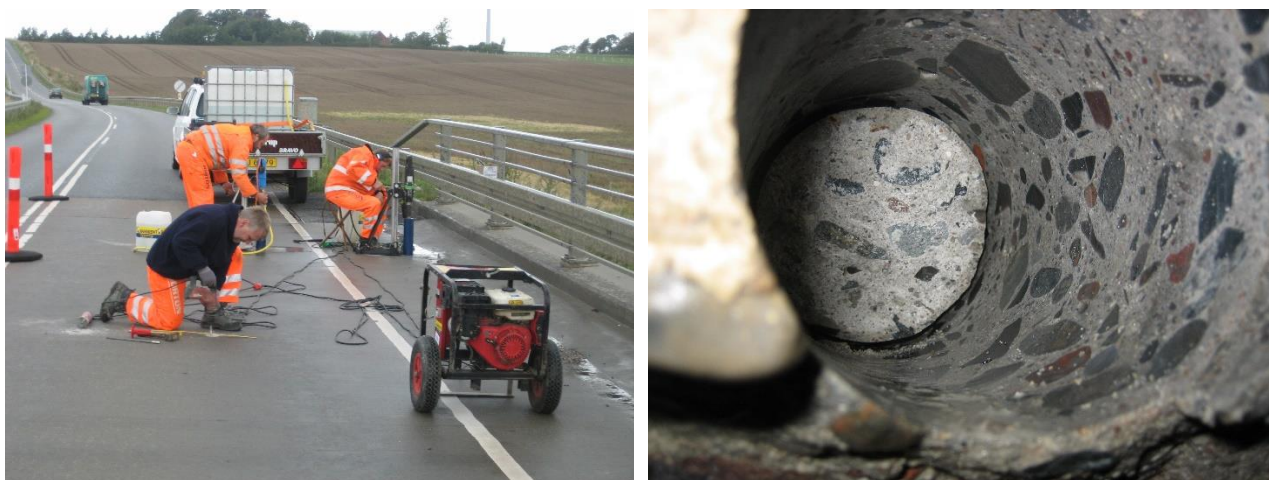
*Figur 3: Tv. ses udtagning af boreprøver på Grøn Beton forsøgsbro. Th. ses et foto af et borehul, som er vigtig dokumentation i forhold til borekerner. For nye betontyper med særlige krav til lang levetid eller betoner med en grøn profil som anvendt i Grøn Beton projekterne indgår strukturanalyse som en vigtig metode til at følge betonerne i disse udviklingsprojekter fra de produceres til mange år efter.*

Borehuller skal tilstøbes korrekt med et anerkendt og egnet reparationsprodukt, men først efter, at der er taget et eller flere fotos af borehullet, når betonfladen er blevet overfladetør. Evt. revner vil da stå synligt aftegnet.

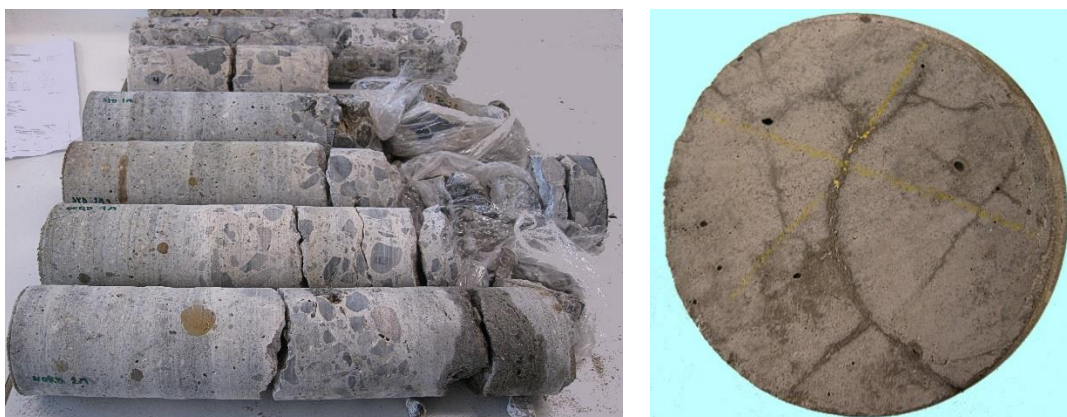
*Figur 4: Tv. ses eksempel på borekerner lige efter udboring. Kernerne foreligger i flere dele, og det er vigtigt at samle "puslespillet" inden makroanalysen. På foto th. ses en kerneoverflade med revner og lidt kridtafmærkning. Revnerne ses som netrevner, mørkt aftegnede og med lidt fedtede udfældninger, hvilket kan være tegn på AKR.*

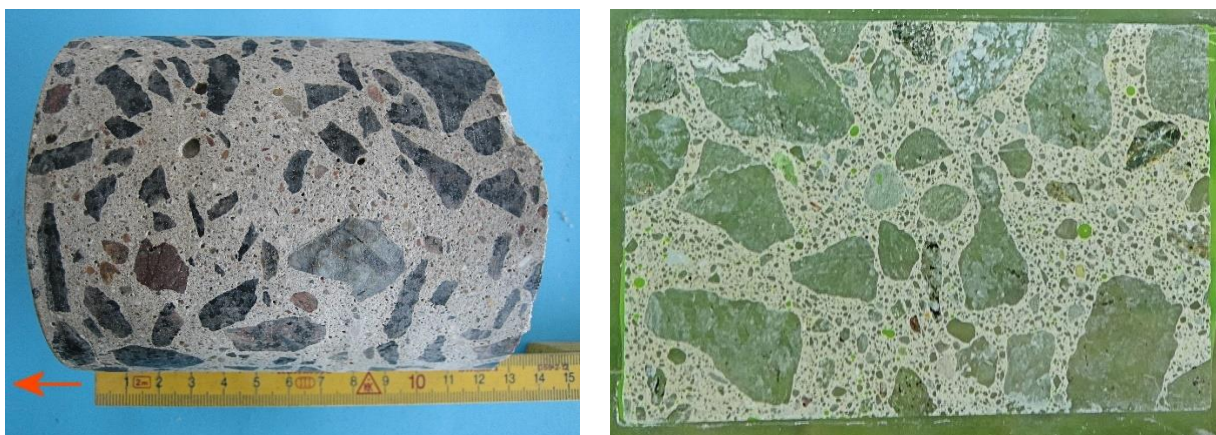
*Figur 5: Tv. ses en borekerne i god kvalitet, med boresiden placeret tv. og med skarpt aftegnede snit gennem tilslagspartikler. Th. ses et helt tyndslib, ca. 30 mm x 45 mm.*

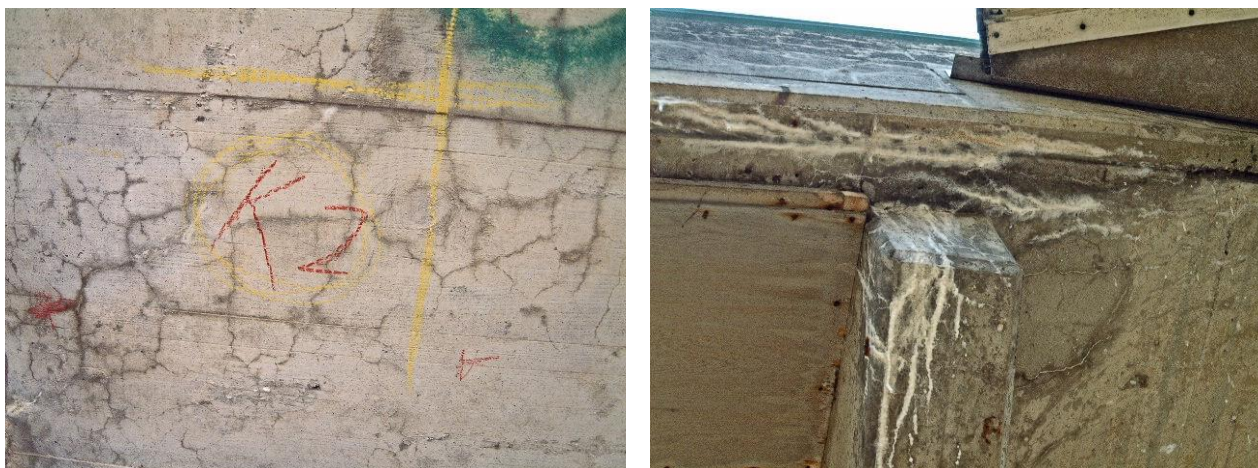
*Figur 10: Foto tv. viser netrevnedannelser på undersiden af en bro, og th. ses revner og massive hvide kalkudfældninger under en kantbjælke. Strukturanalysen kan kigge ind i konstruktionen og se dybde af angreb samt årsagerne til de skader, der er synlige på overfladen, også lang tid før de udvikles så kraftigt som på fotos ovenfor.*
