## **18 Betonkonstruktioners tilstand**

*Af Christian Bøgh Jøns Nielsen*

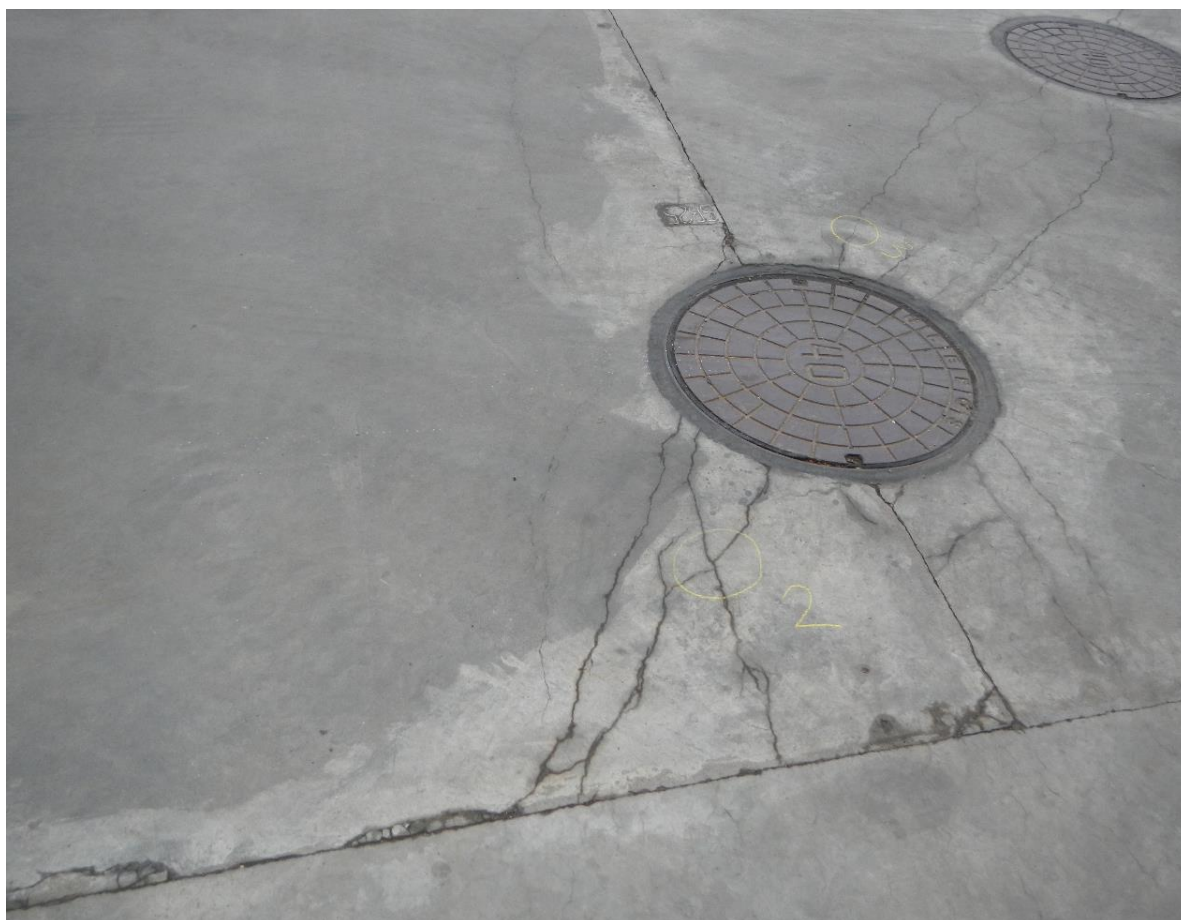
*Figur 1. Revnedannelse i tungt trafikeret terrændæk. Revnedannelsen skyldes, at dækket er utilstrækkeligt armeret omkring brønden og derfor ikke kan modstå belastningerne fra den tunge trafik.*

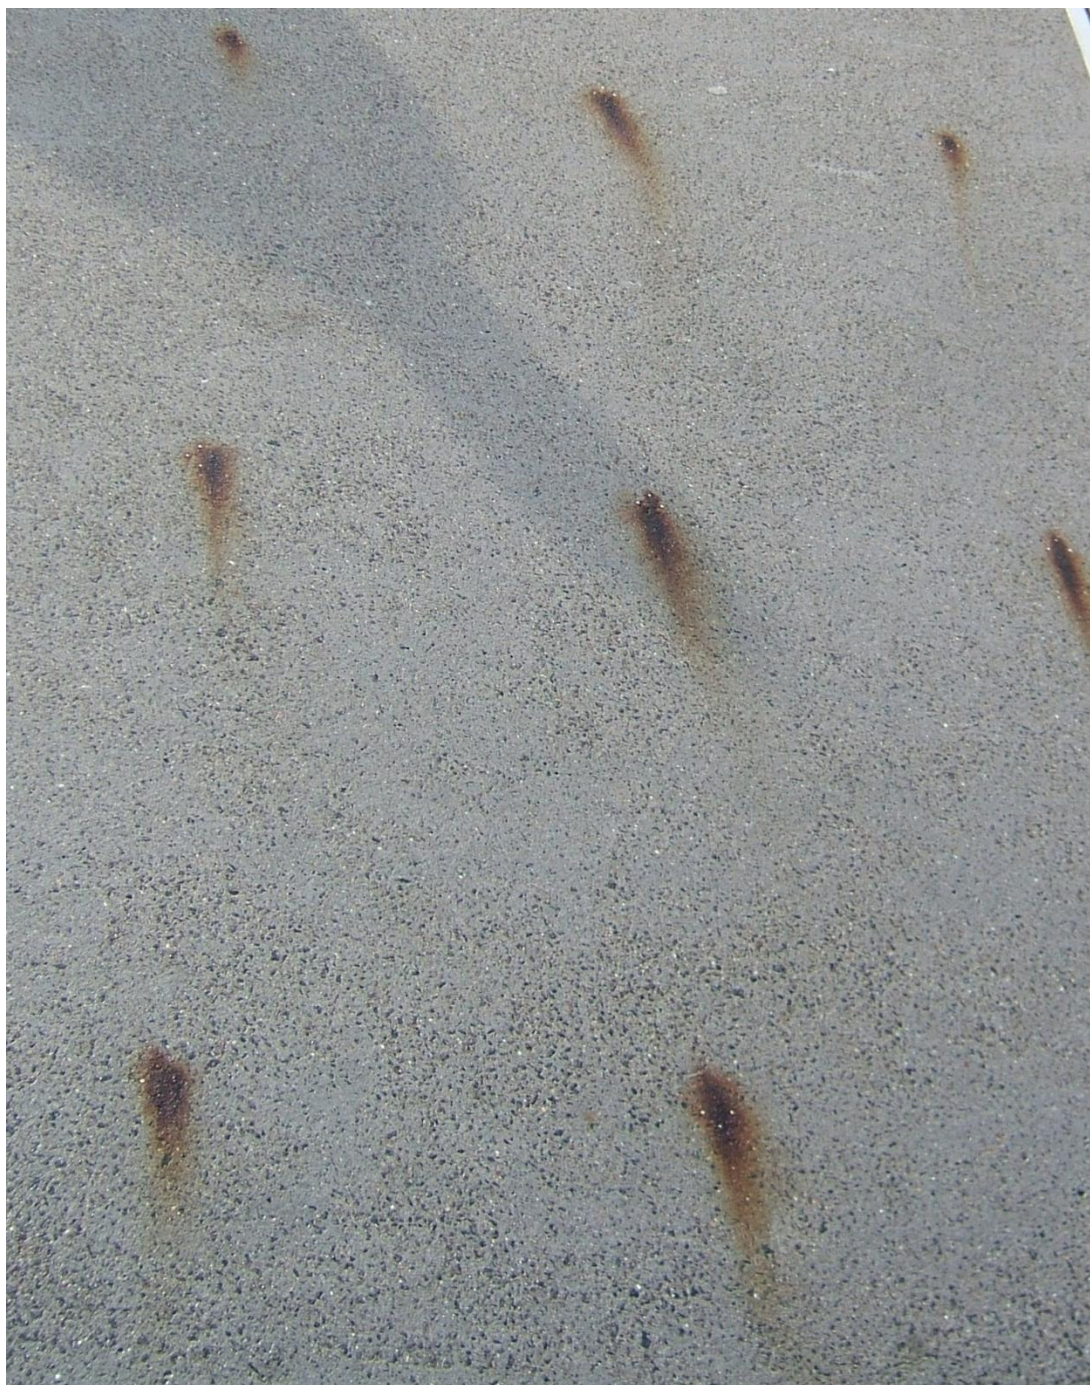
*Figur 2. Forkert valg af materialer til konstruktion nær havvand. Afstandsklodser i plastik trækker sig sammen, hvilket betyder, at chlorider og fugt har adgang til armeringen, hvilket igen medfører rustudfældninger på betonoverfladen.*

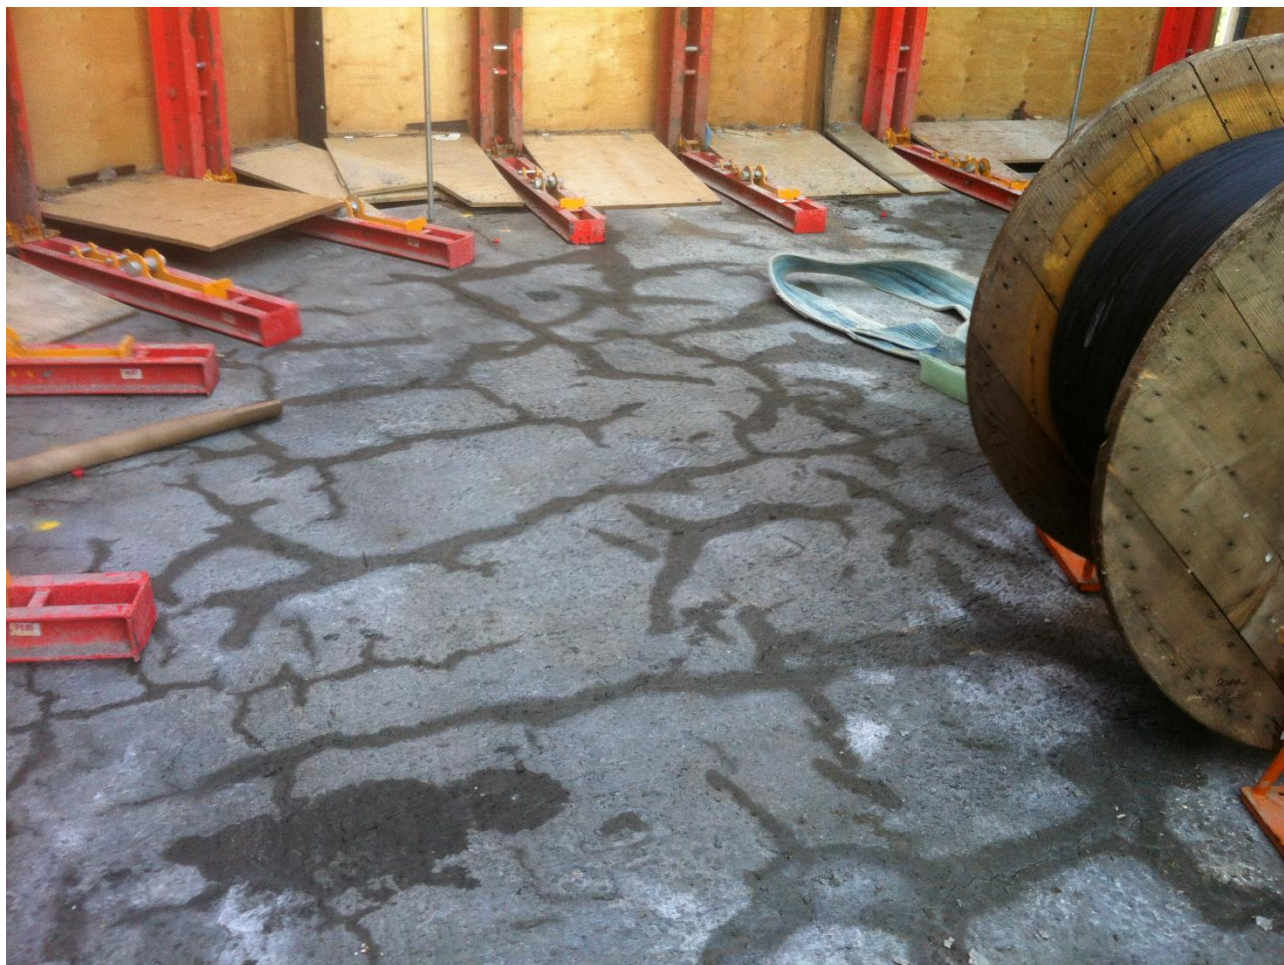
*Figur 3. Plastiske svindrevner (udtørringssvind) i etagehusdæk. Specifikationerne foreskrev i dette tilfælde en meget cementrig beton, hvilket betød, at normale forholdsregler mod udtørringssvind ikke var tilstrækkelige. Tidligere etablering af udtørningsbeskyttelse og/eller etablering af vindafskærmning kunne her have afhjulpet problemet.*

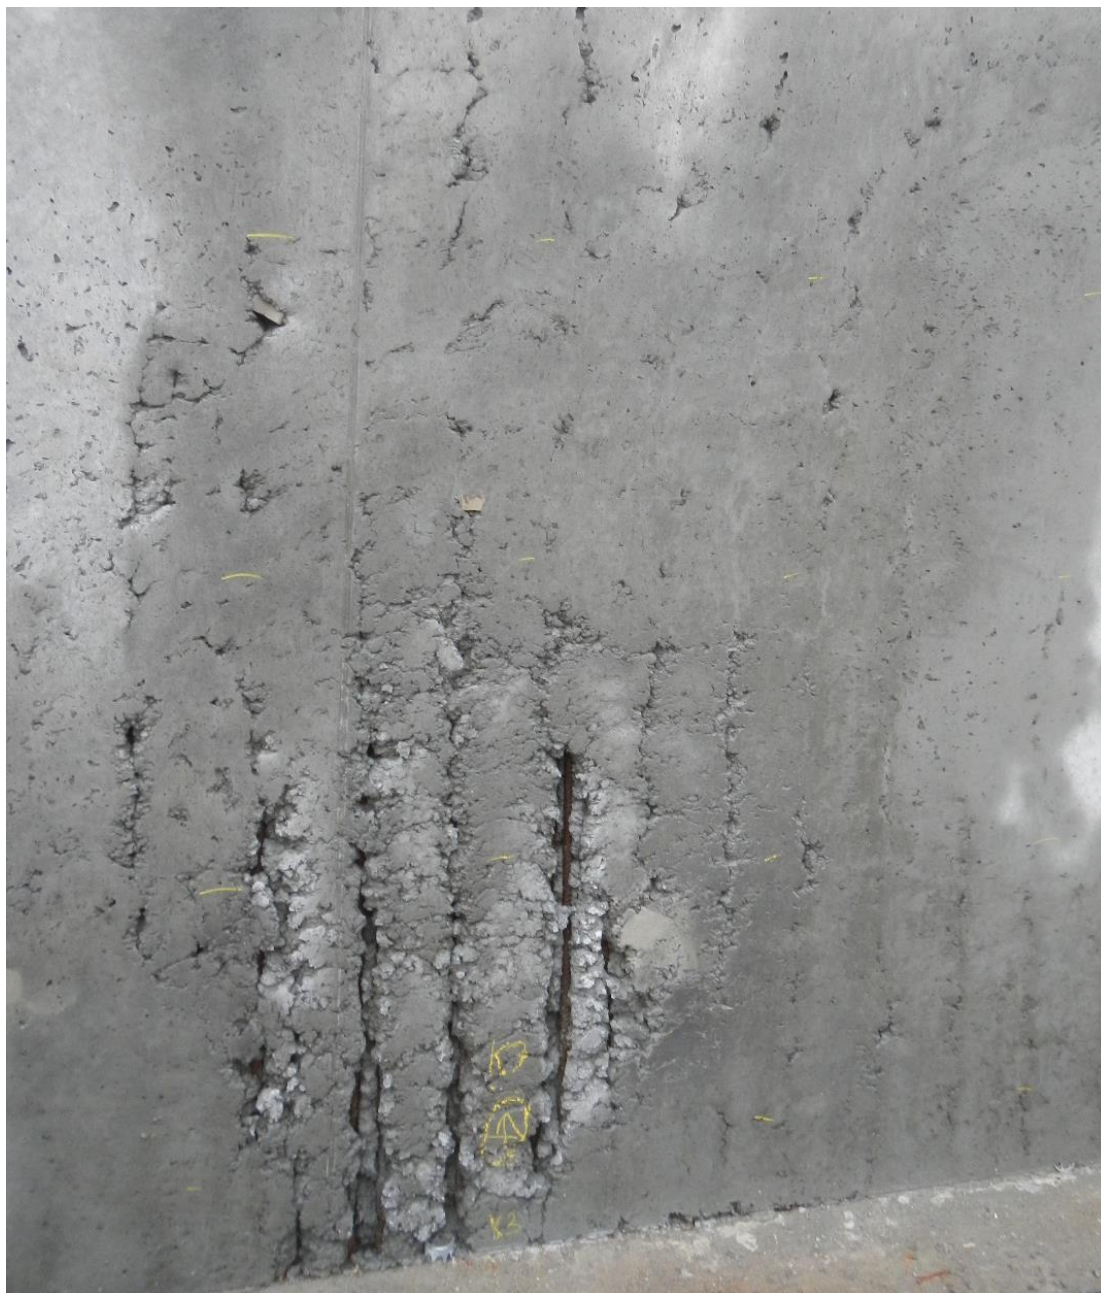
*Figur 4. Stenreder i betonvæg. Stenreder af denne type kan opstå som følge af manglende komprimering af betonen, eller de kan skyldes for lille dæklag i relation til betonens maksimale stenstørrelse.*

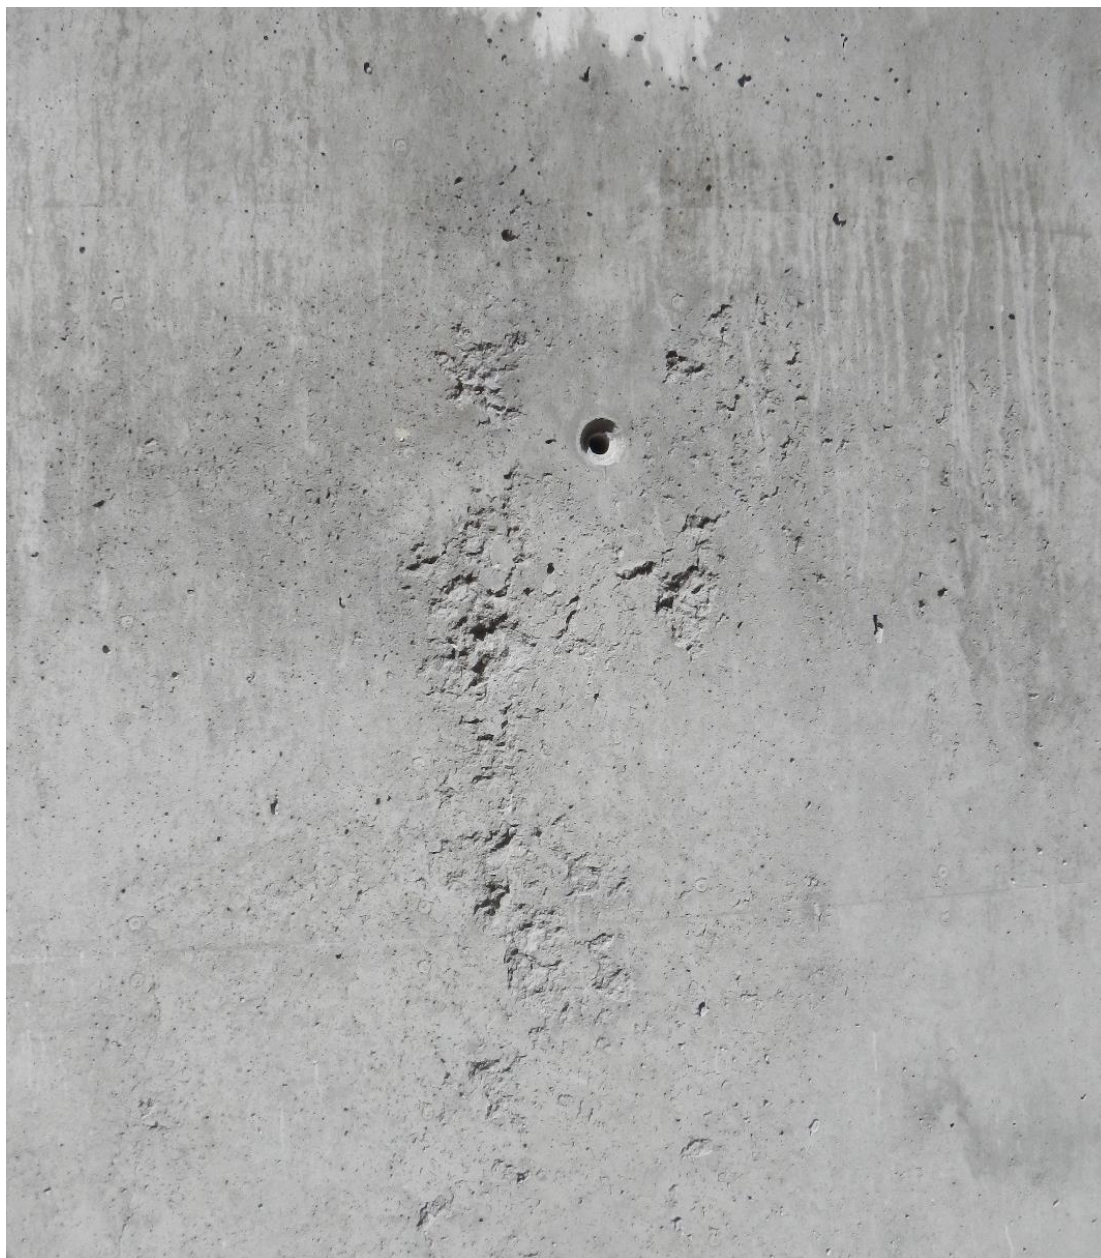
*Figur 5. Afskalninger i overflade af nystøbt væg. Afskalningerne er dannet ved afformning, hvor betonen har hængt ved forskallingen, formentlig fordi denne ikke har været tilstrækkeligt smurt med formolie.*

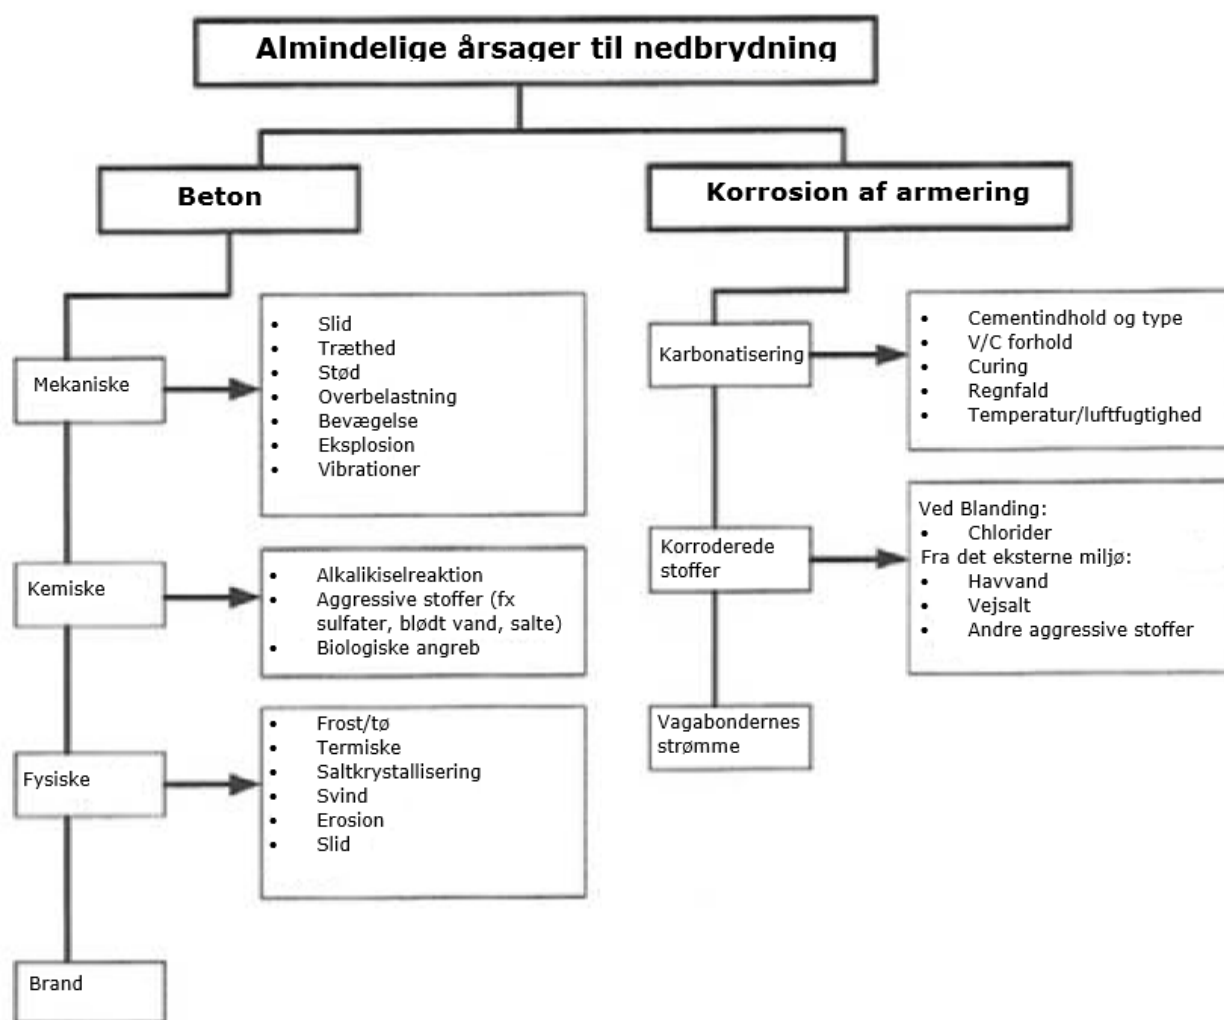
Figur 6. Almindelige årsager til nedbrydning i betonkonstruktioner i følge DS/EN 1504-9. Figurens indhold kan diskuteres og er hverken fyldestgørende eller korrekt i alle tilfælde, men kan udmærket anvendes til inspiration.

En oversigt over almindelige årsager til nedbrydning findes i DS/EN 1504-9. En sådan oversigt vil næppe være korrekt i alle tilfælde og dens indhold kan altid diskuteres. Fx er såvel slid som eksplosion en mekanisk påvirkning, men hvor den ene må forventes er den anden normalt en ulykkeslast.

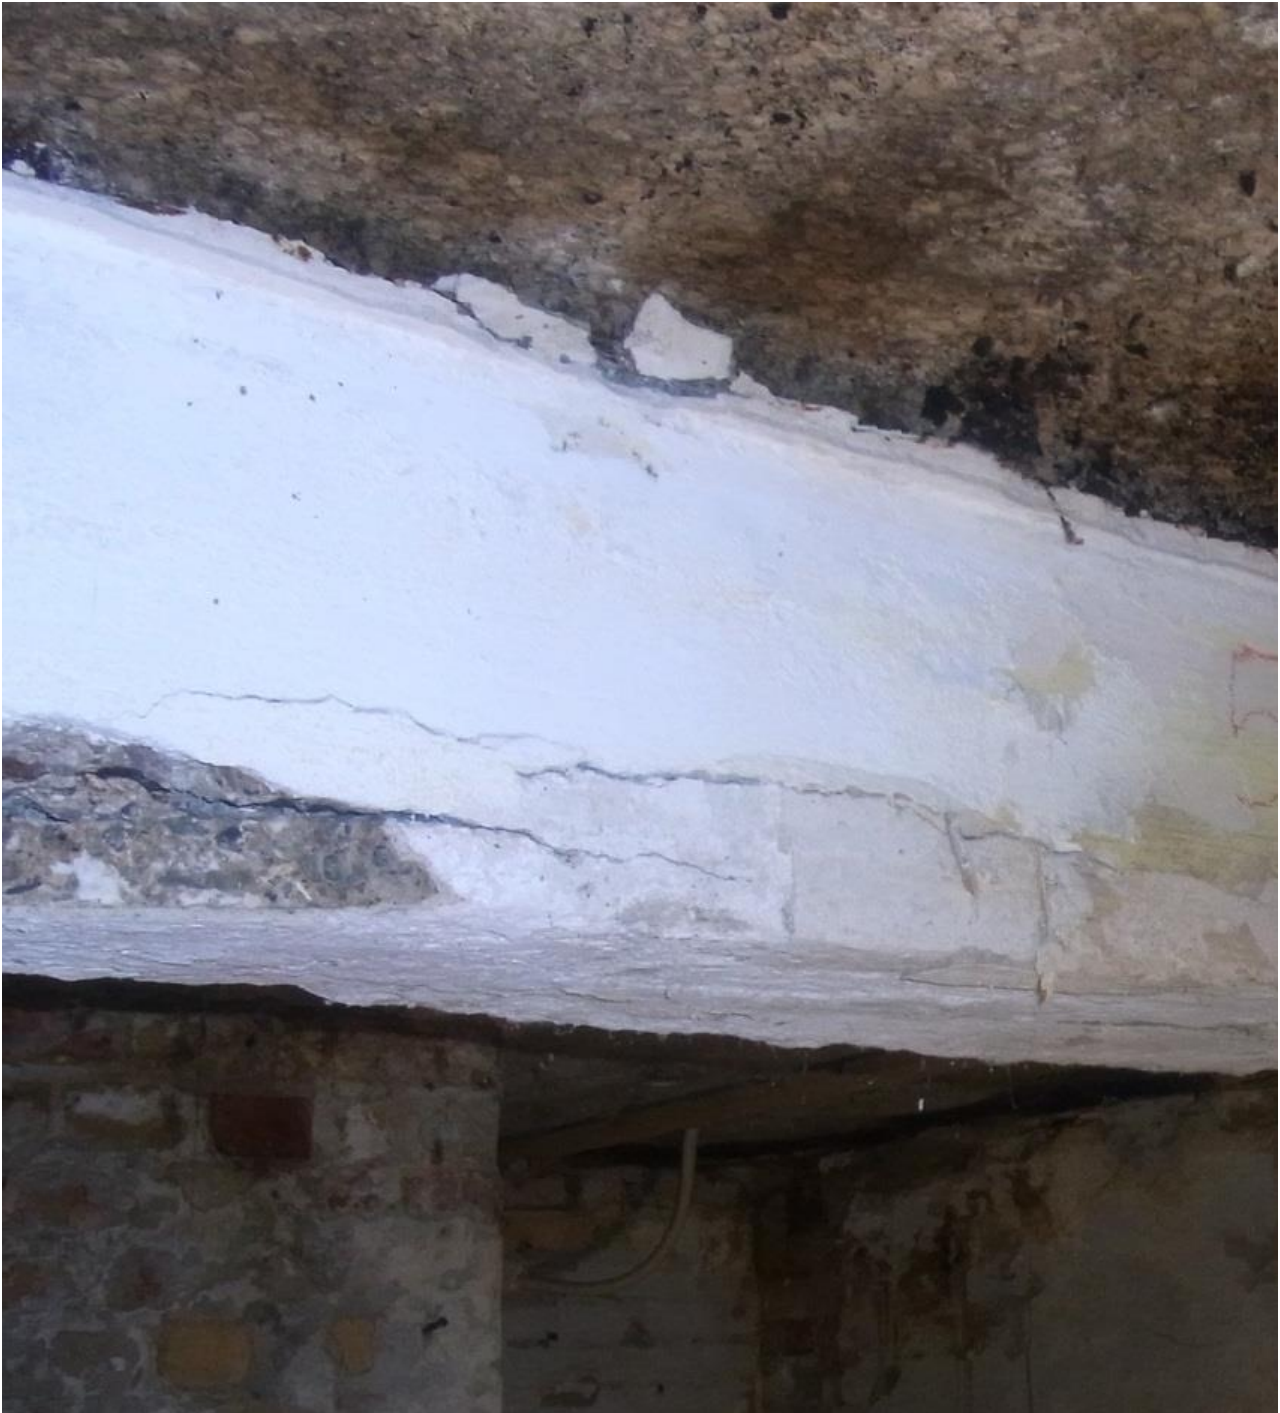
*Figur 7. Afskalning over armering. Armeringsparallelle revner ses på bjælkens lodrette side og på underside. Revner og afskalninger af denne type vil ofte være forårsaget af korroderende armering. Under afskalningerne kan der observeres korroderet armering, og på overflader og i revner kan der ofte observeres brunlige udfældninger (rust).*

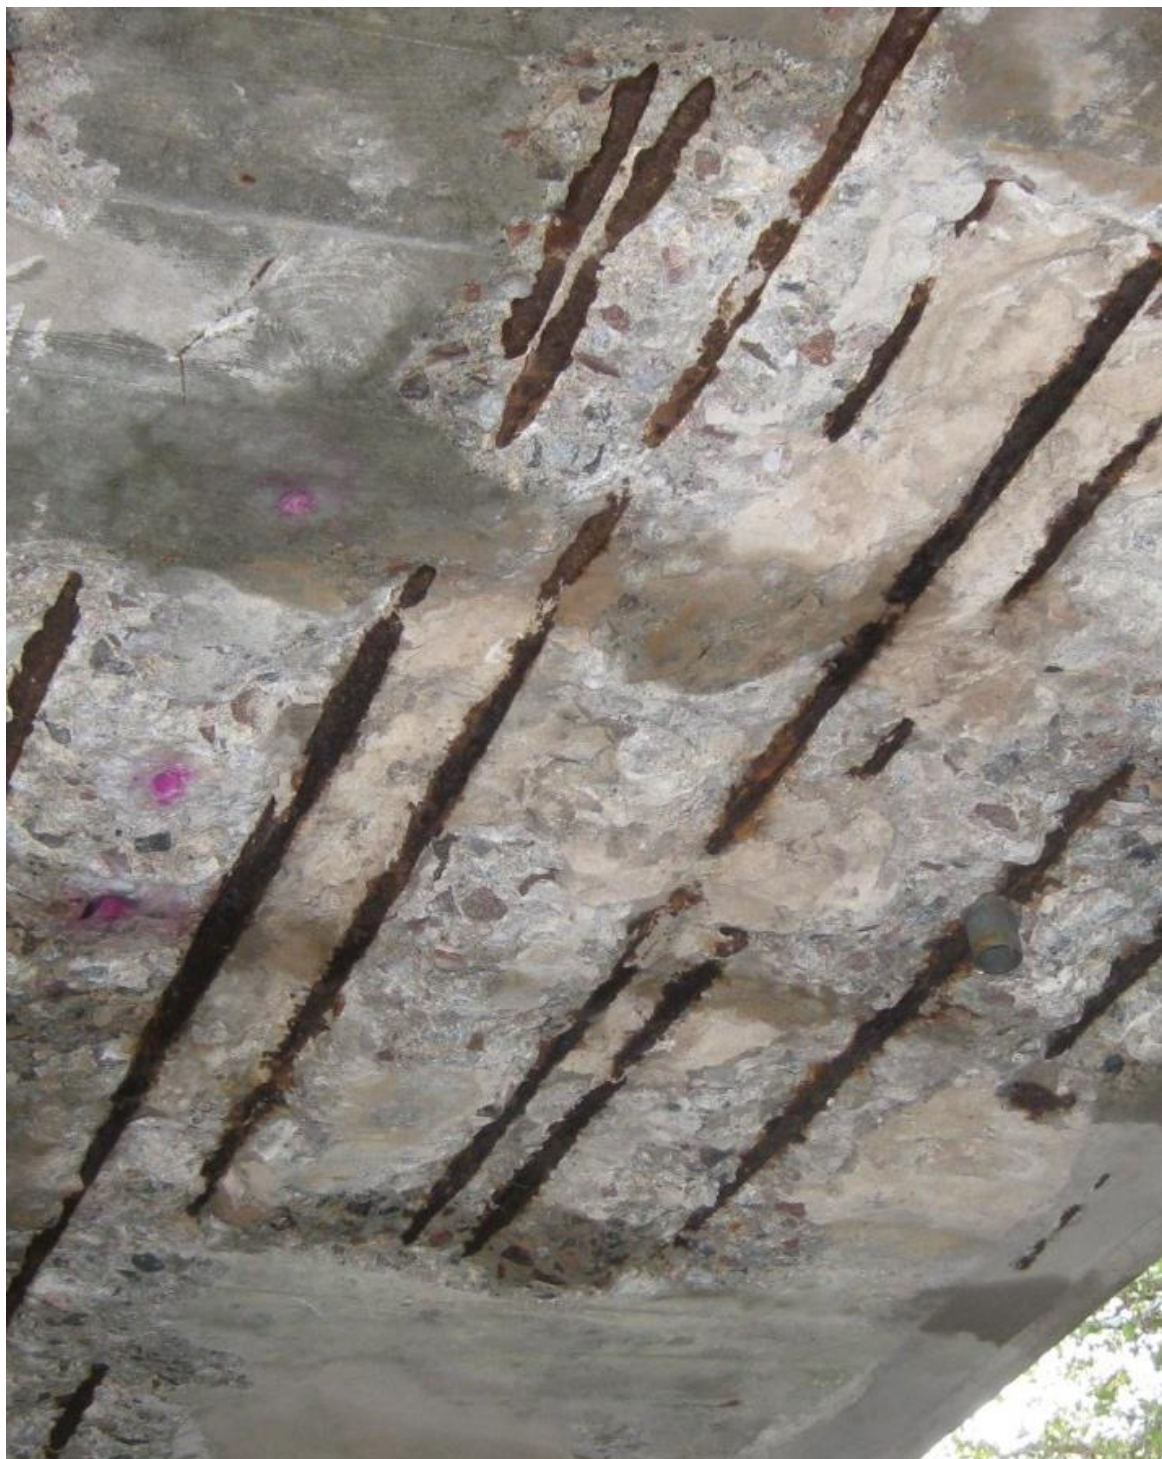
*Figur 8. Afskalning i underside af dæk. Korrosionsprodukter fra armeringen har sprængt dæklaget af. Armeringen er her udført med for lille dæklag.*

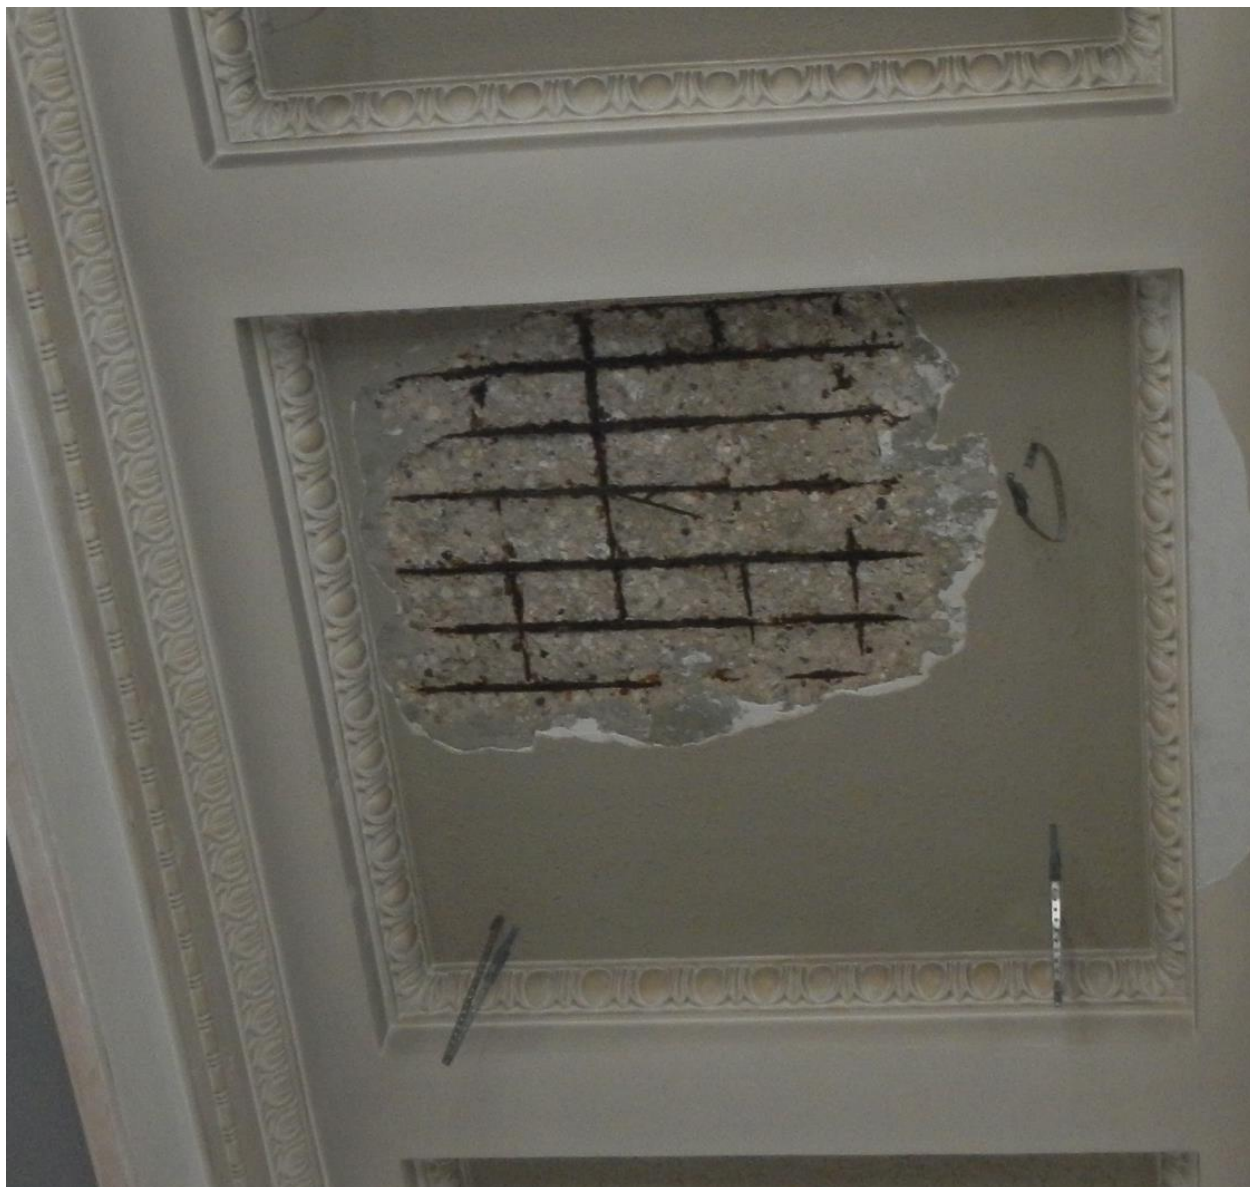
*Figur 9. Afskalning i loft forårsaget af armeringskorrosion. Karbonatiseret beton samt utæt membran (vandindtrængning) er årsag til armeringskorrosionen.*

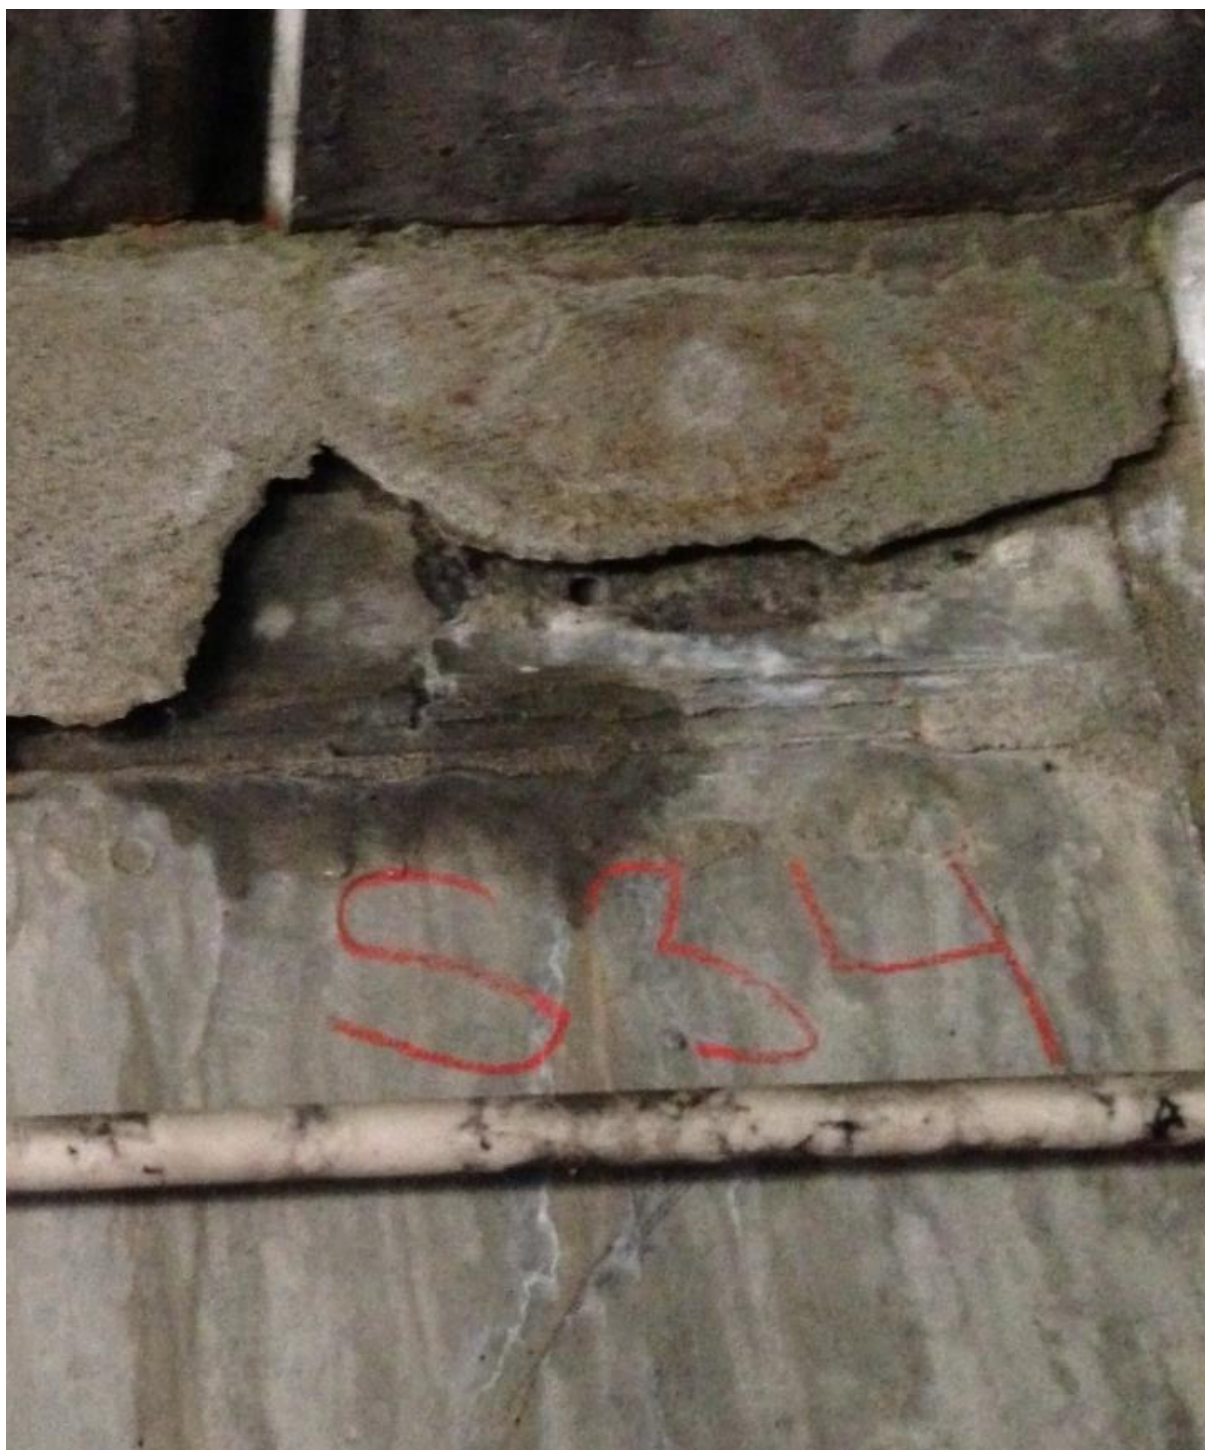
*Figur 10. Afskalning i top af søjle ved samling mellem søjle og dæk. I dette tilfælde er der tale om en bevægelsesbetinget afskalning pga. manglende bevægelsesmuligheder for betonen. Der ses her ingen armeringskorrosion eller synlig armering på bagside af afskalning.*

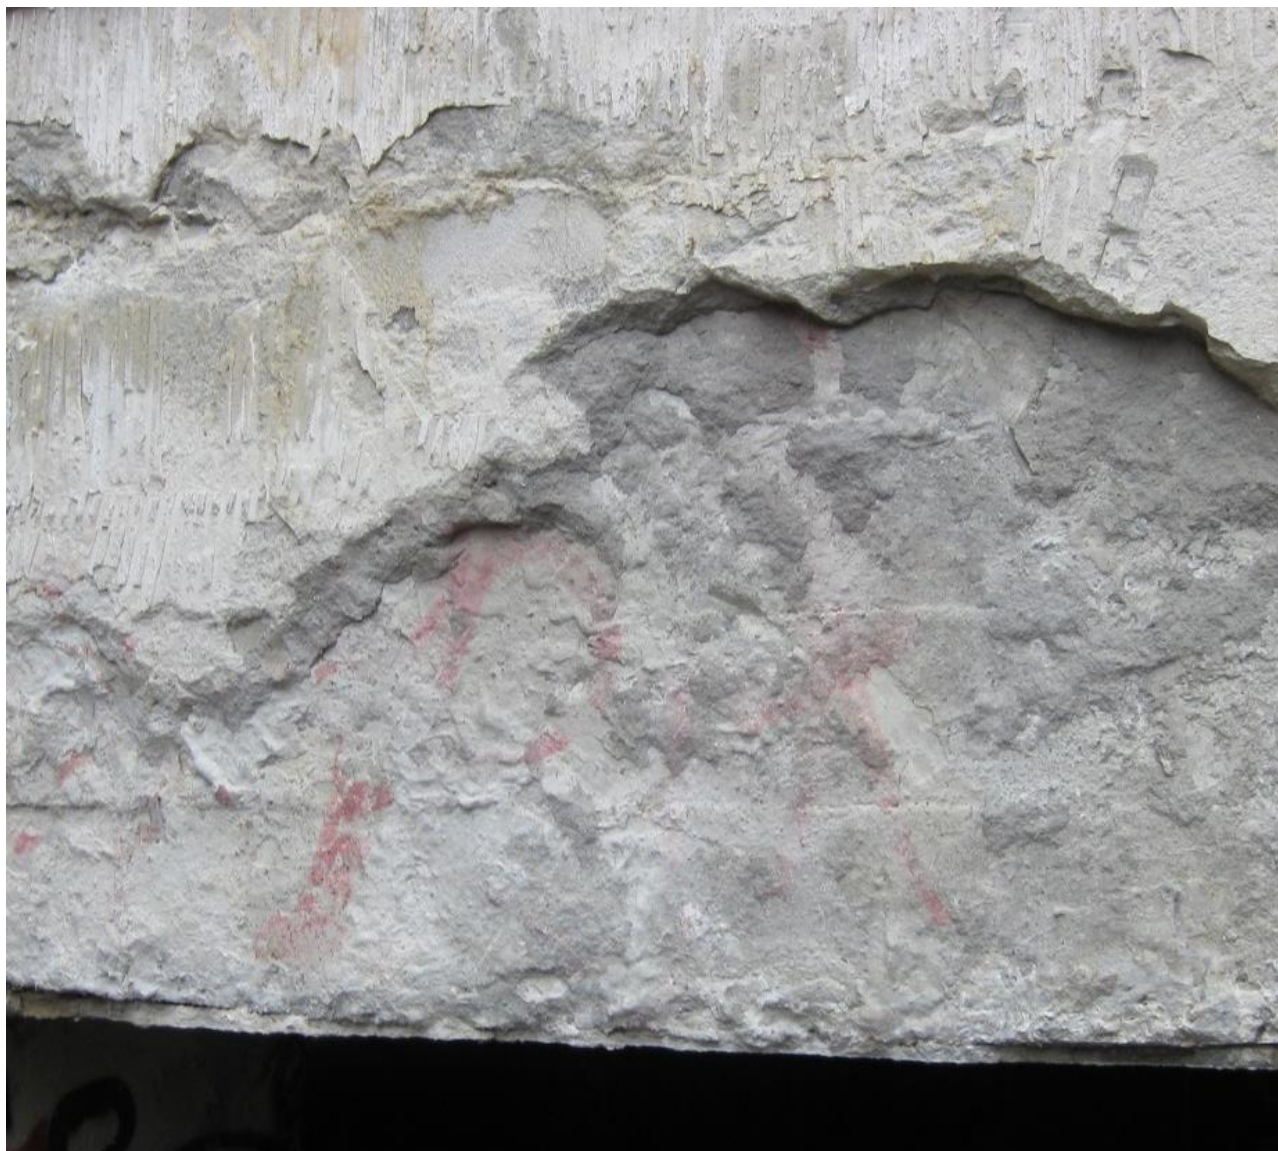
*Figur 11. Afskalning forårsaget af frostangreb.*

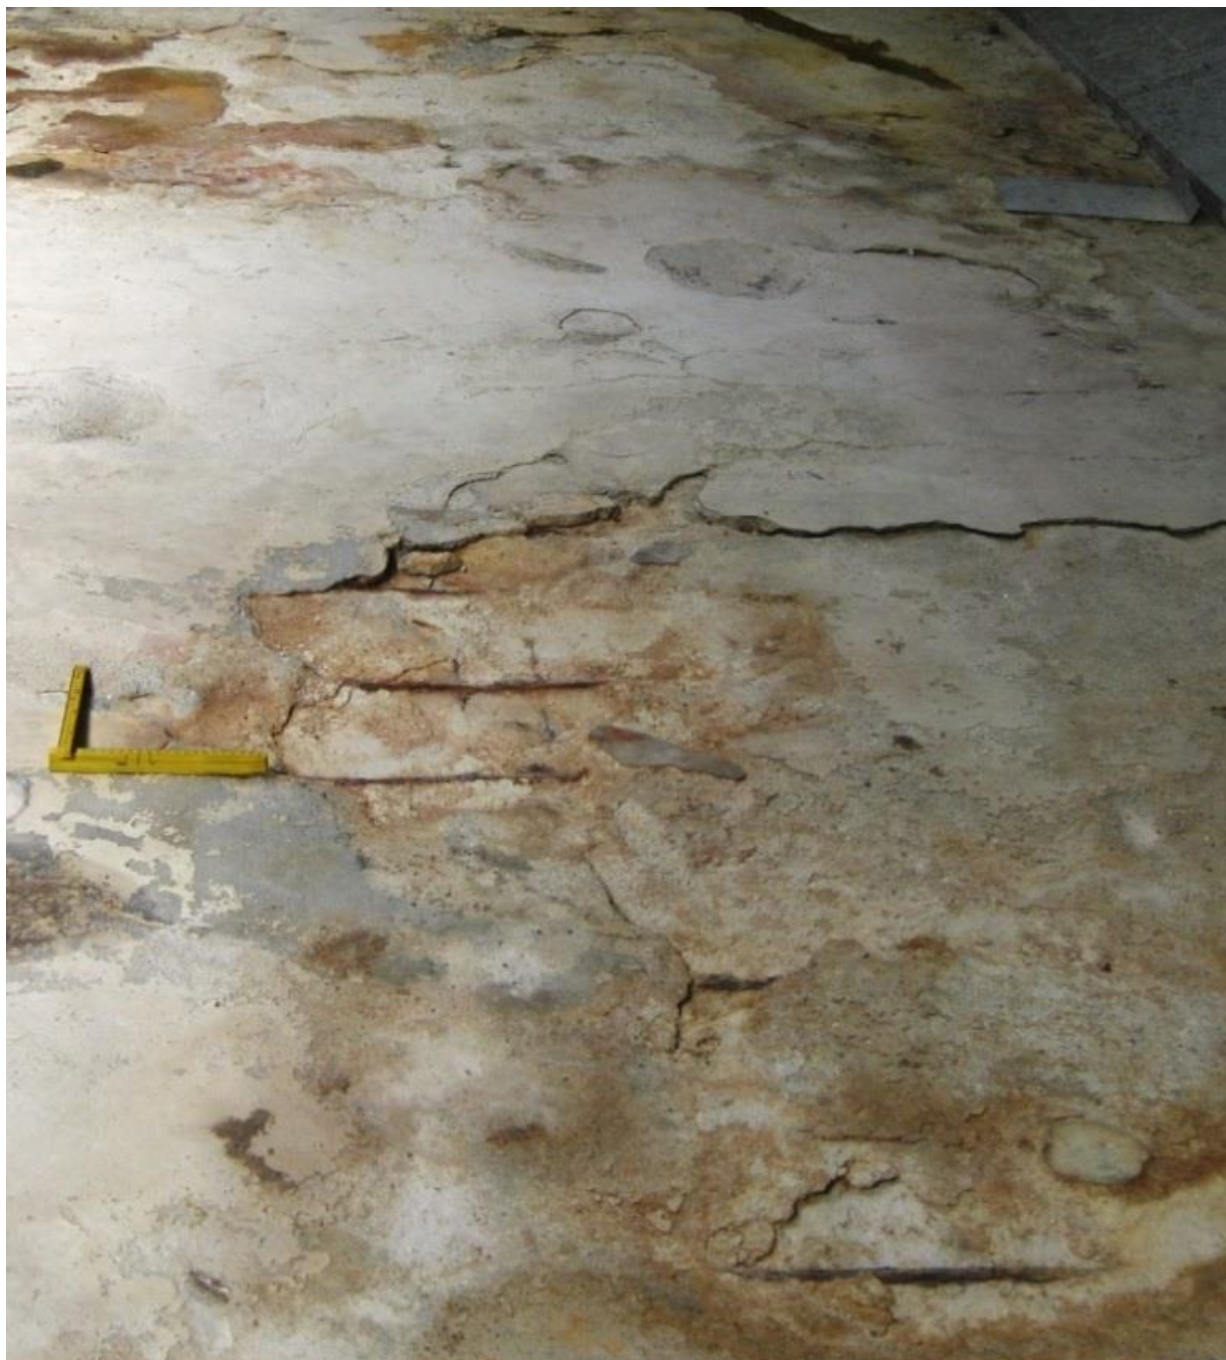
*Figur 12. Smuldret betongulv i en kemifabrik forårsaget af kemisk nedbrydning af betonoverfladen.*

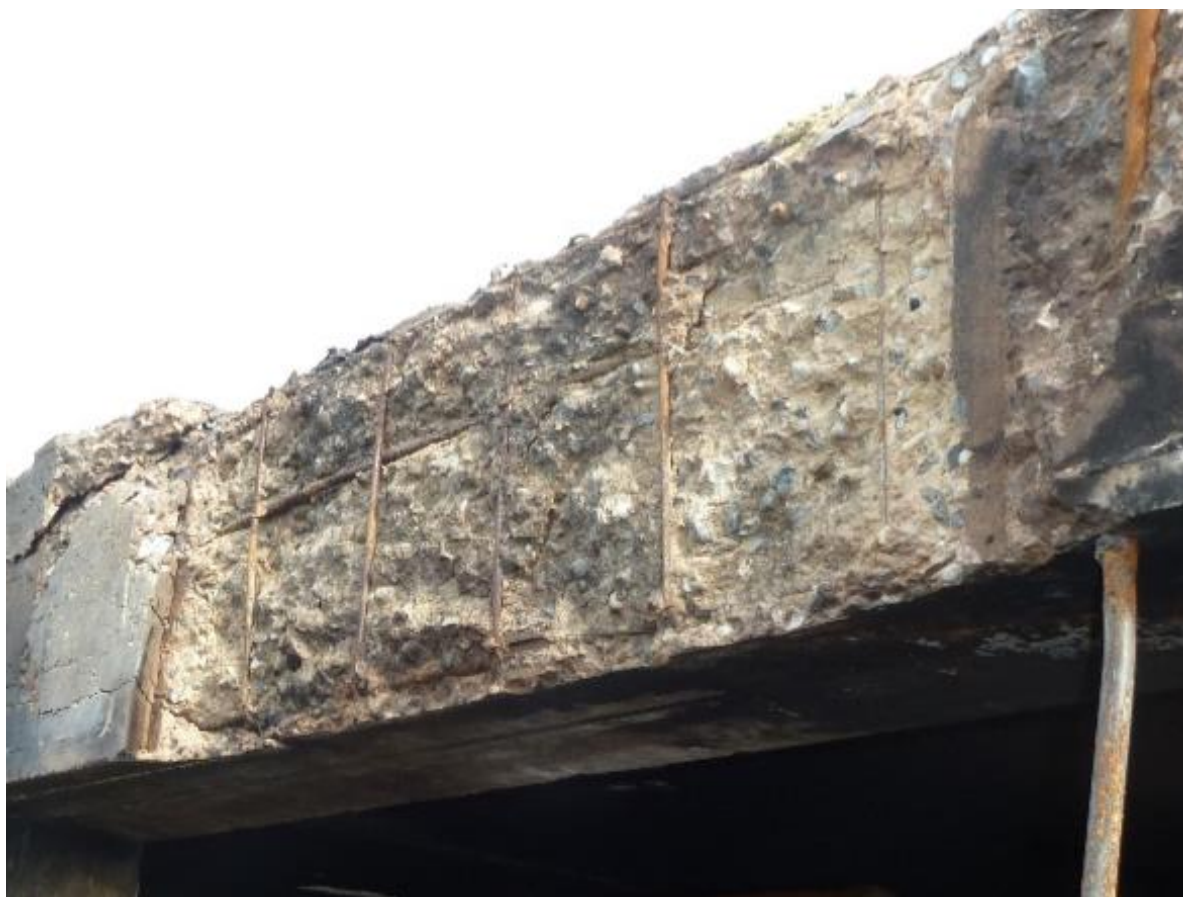
*Figur 13. Kraftigt afskallet beton forårsaget af brandpåvirkning.*

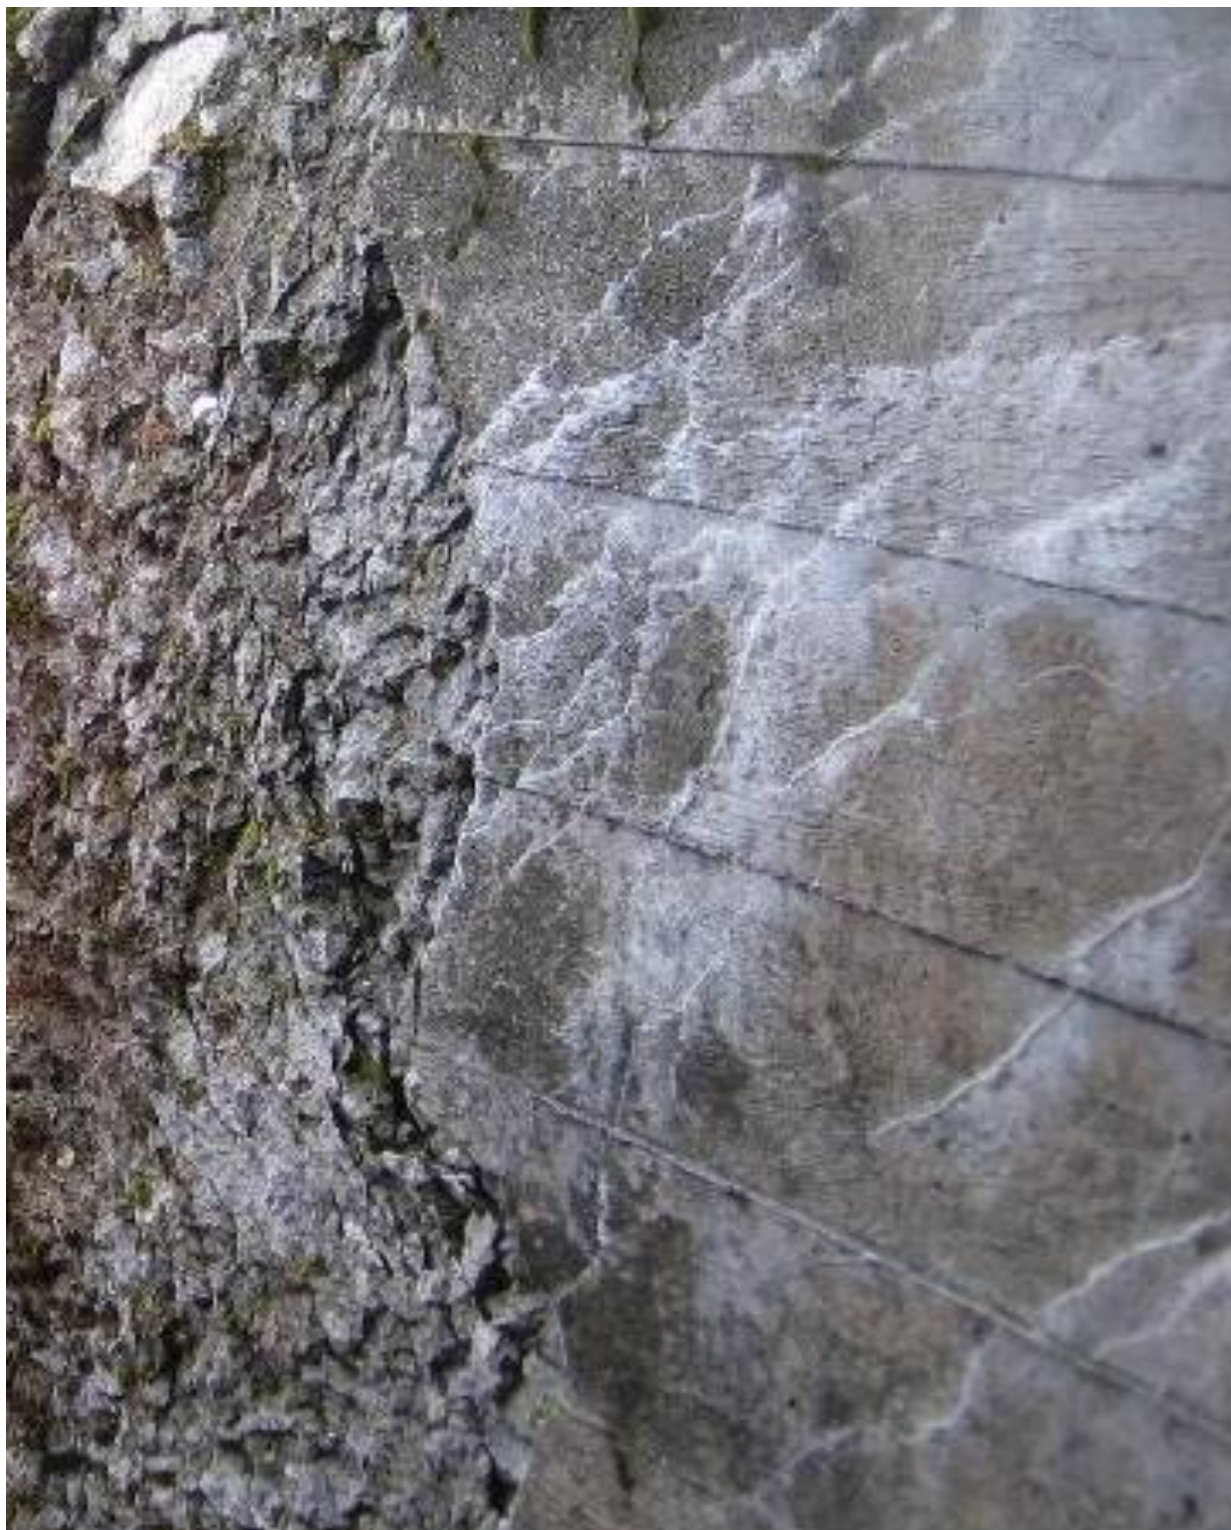
*Figur 14. Smuldret beton. Alkalikiselreaktioner har skabt revner i betonen, hvor fugtpåvirkning og frostangreb har ført til en omfattende smuldring af betonen.*

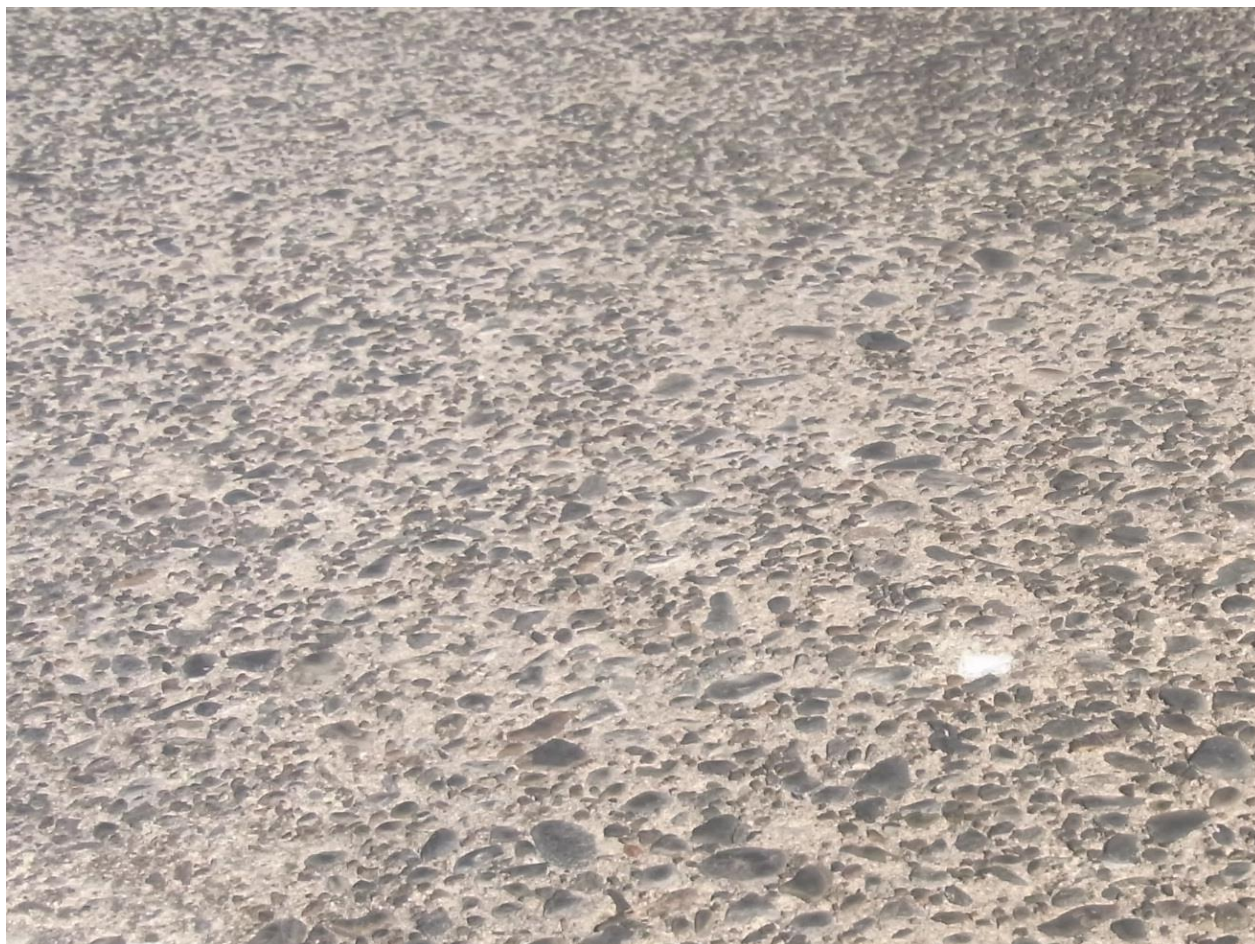
*Figur 15. Fysisk betinget blotlægning af tilslag på betonoverflade forårsaget af erosion fra rindende vand.*
