## **18 Betonkonstruktioners tilstand**

*Af Christian Bøgh Jøns Nielsen*

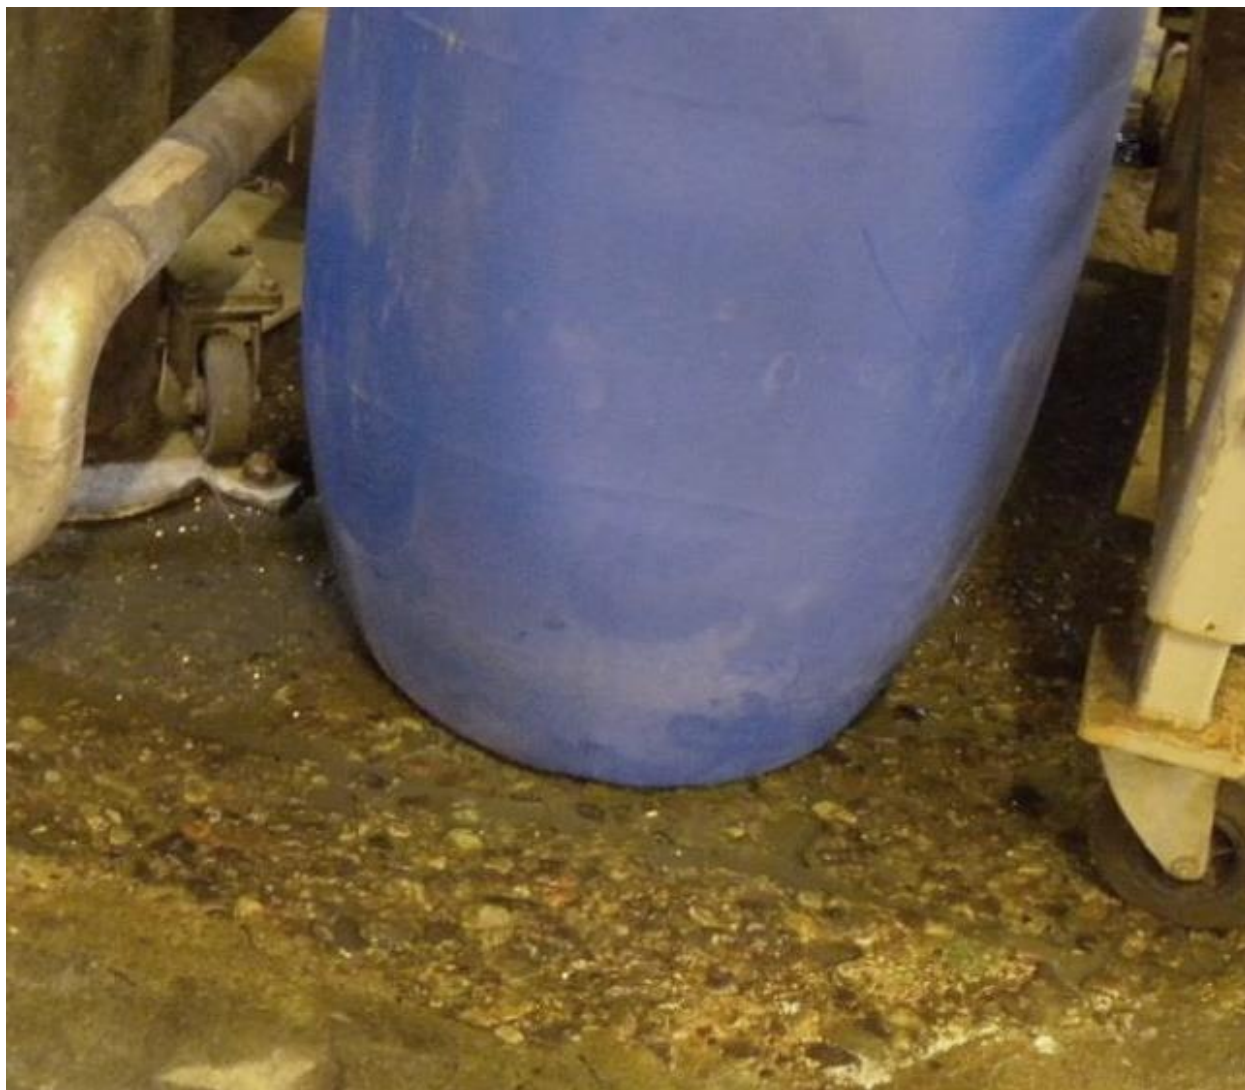
*Figur 16. Eksempel på blottægning af tilslag, som er forårsaget af en kemisk nedbrydning af cementpastaen mellem tilslagene.*

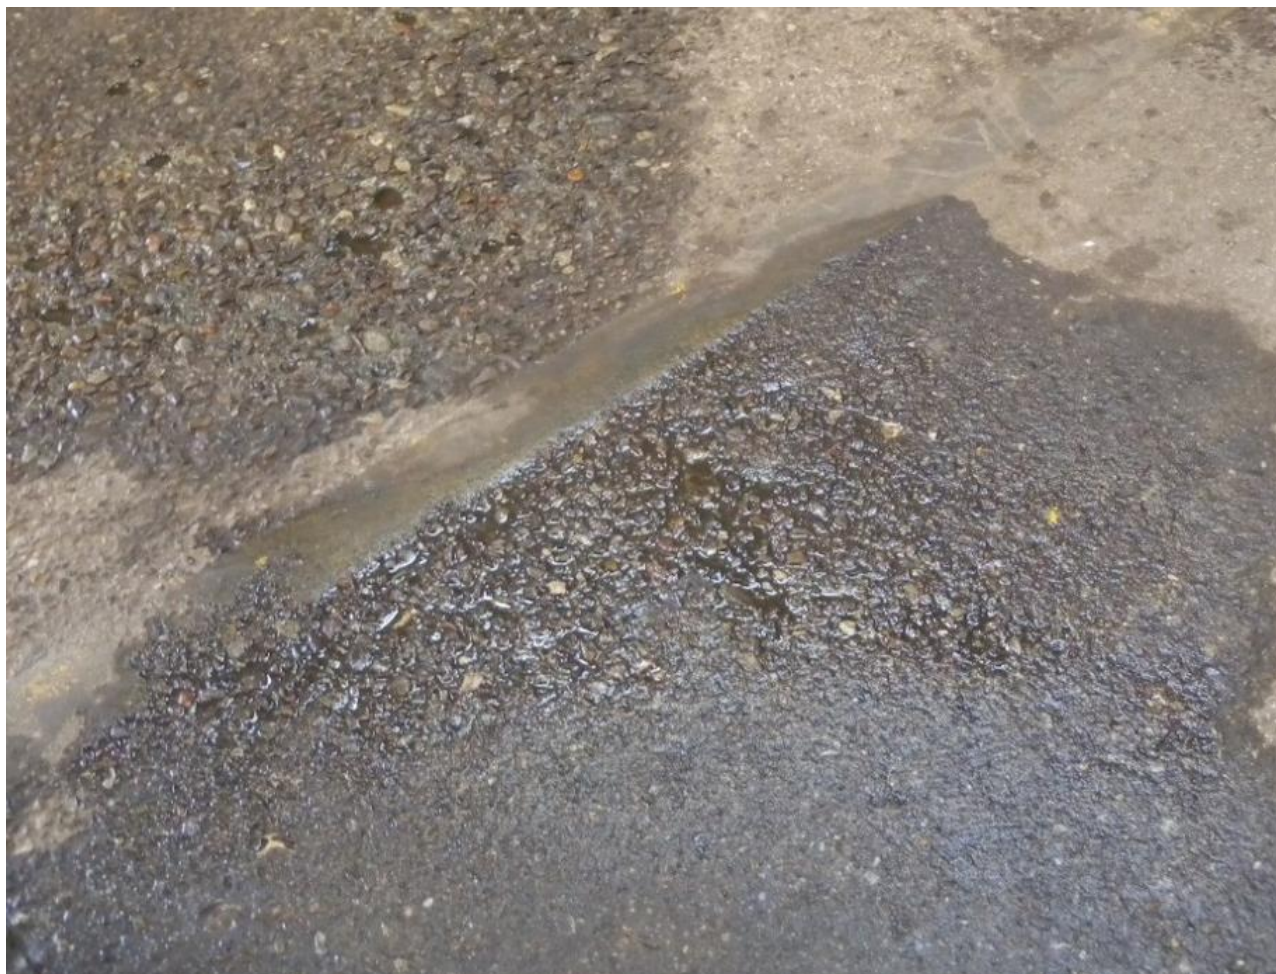
*Figur 17. Blotlagt tilslag på betongulv i kunstgødningsfabrik. Kemisk nedbrydning.*

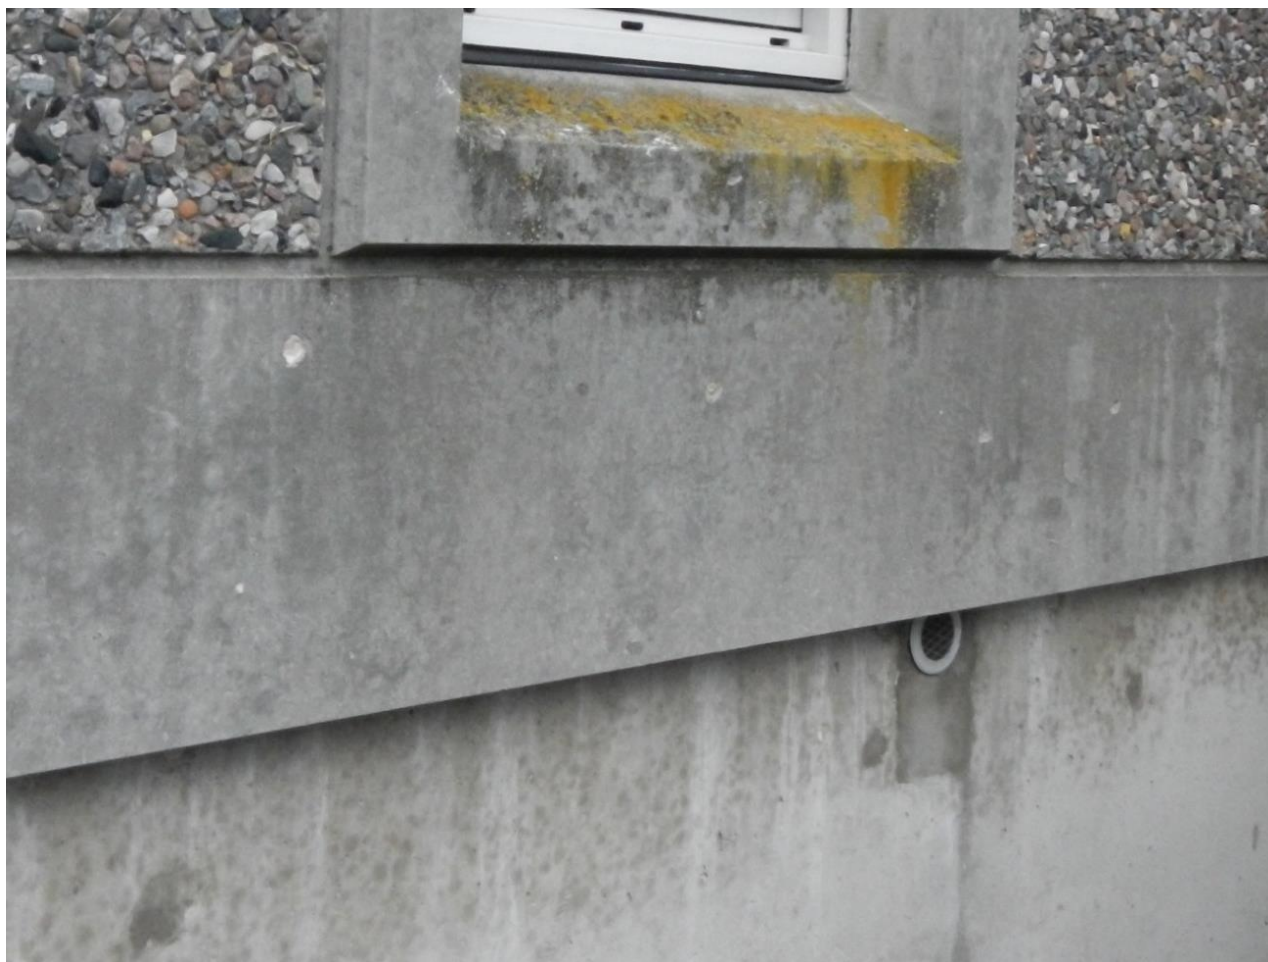
*Figur 18. Springere i tå af facadeelement forårsaget af frostpåvirkning. Disse har kun kosmetisk betydning for konstruktionen.*

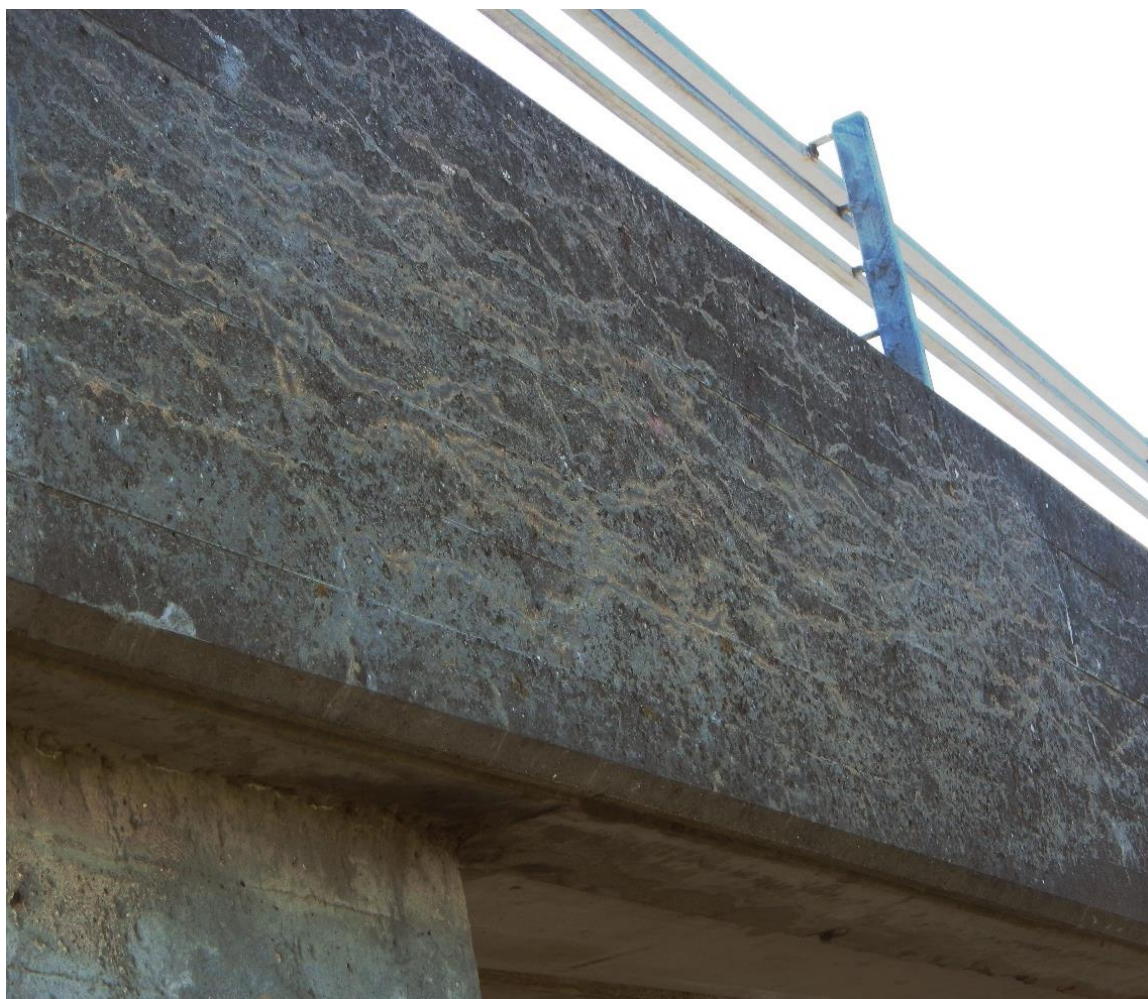
Figur 19. Udsivende alkalikisel-gel på kantbjælke af vejbro.

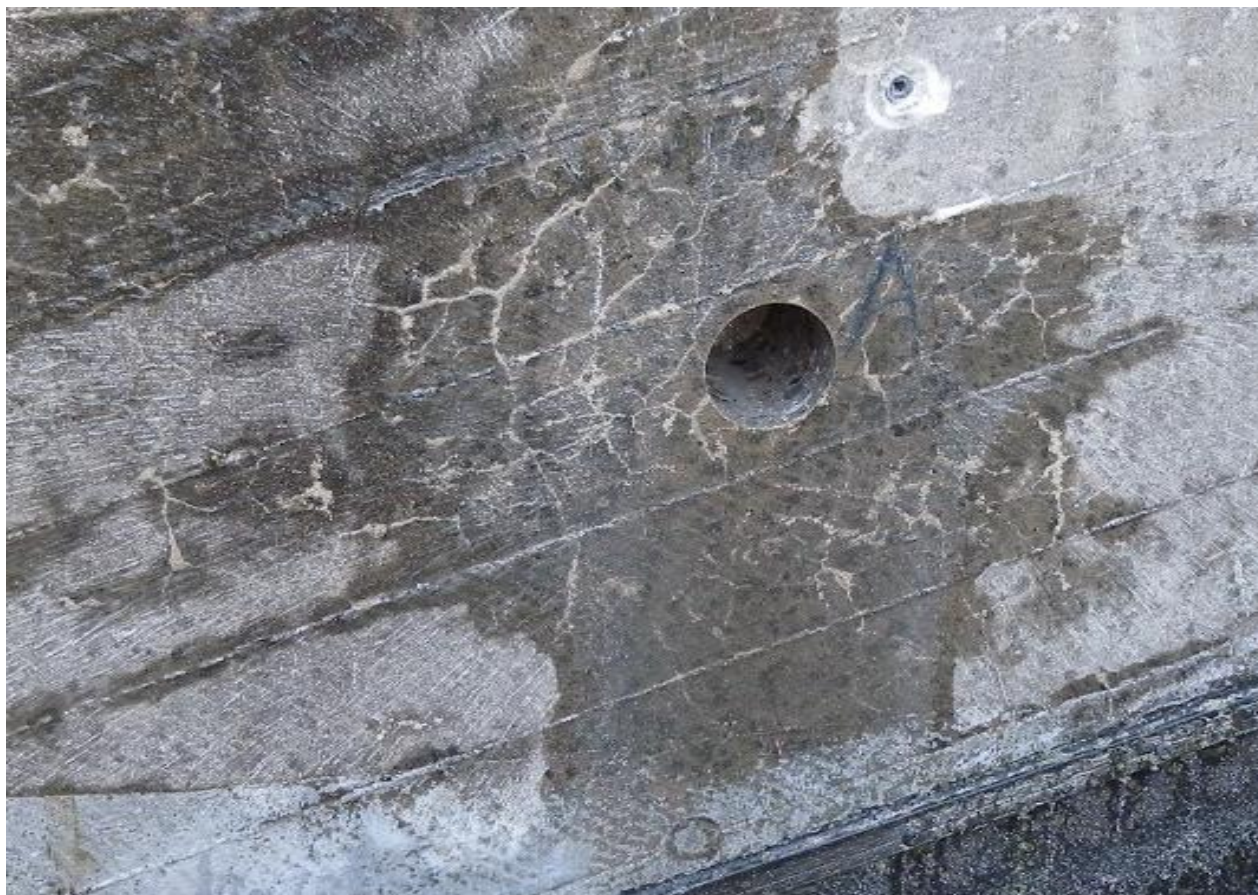
*Figur 20. Udsivende alkaliskisel-gel i bjælke til tagudhæng.*

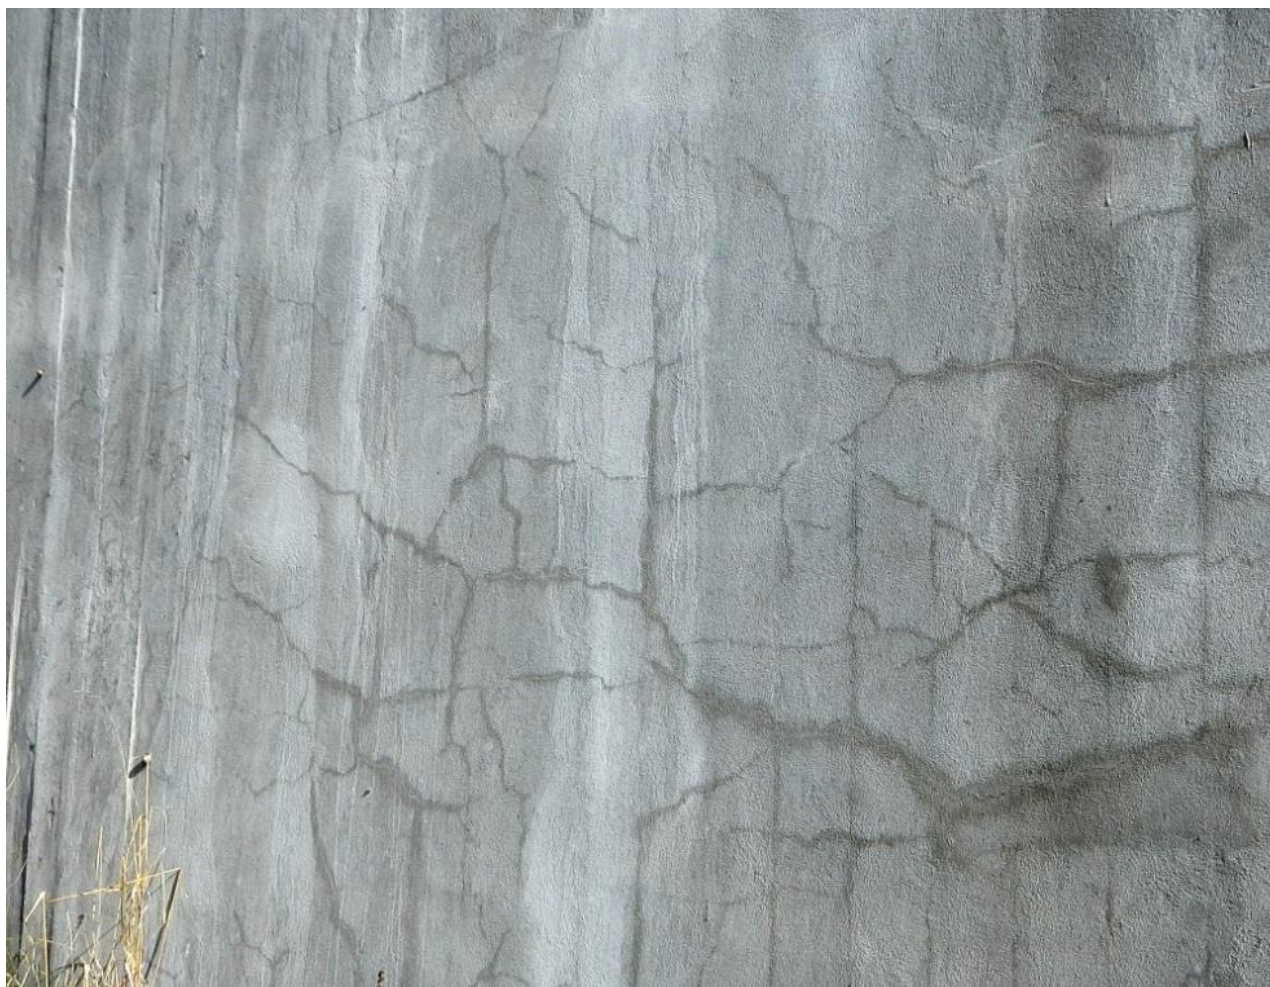
*Figur 21. Revner forårsaget af alkaliskreaktioner i endevederlag til bro. De mørke randzoner omkring revnerne er et typisk kendetegn for revner forårsaget af alkaliskreaktioner.*

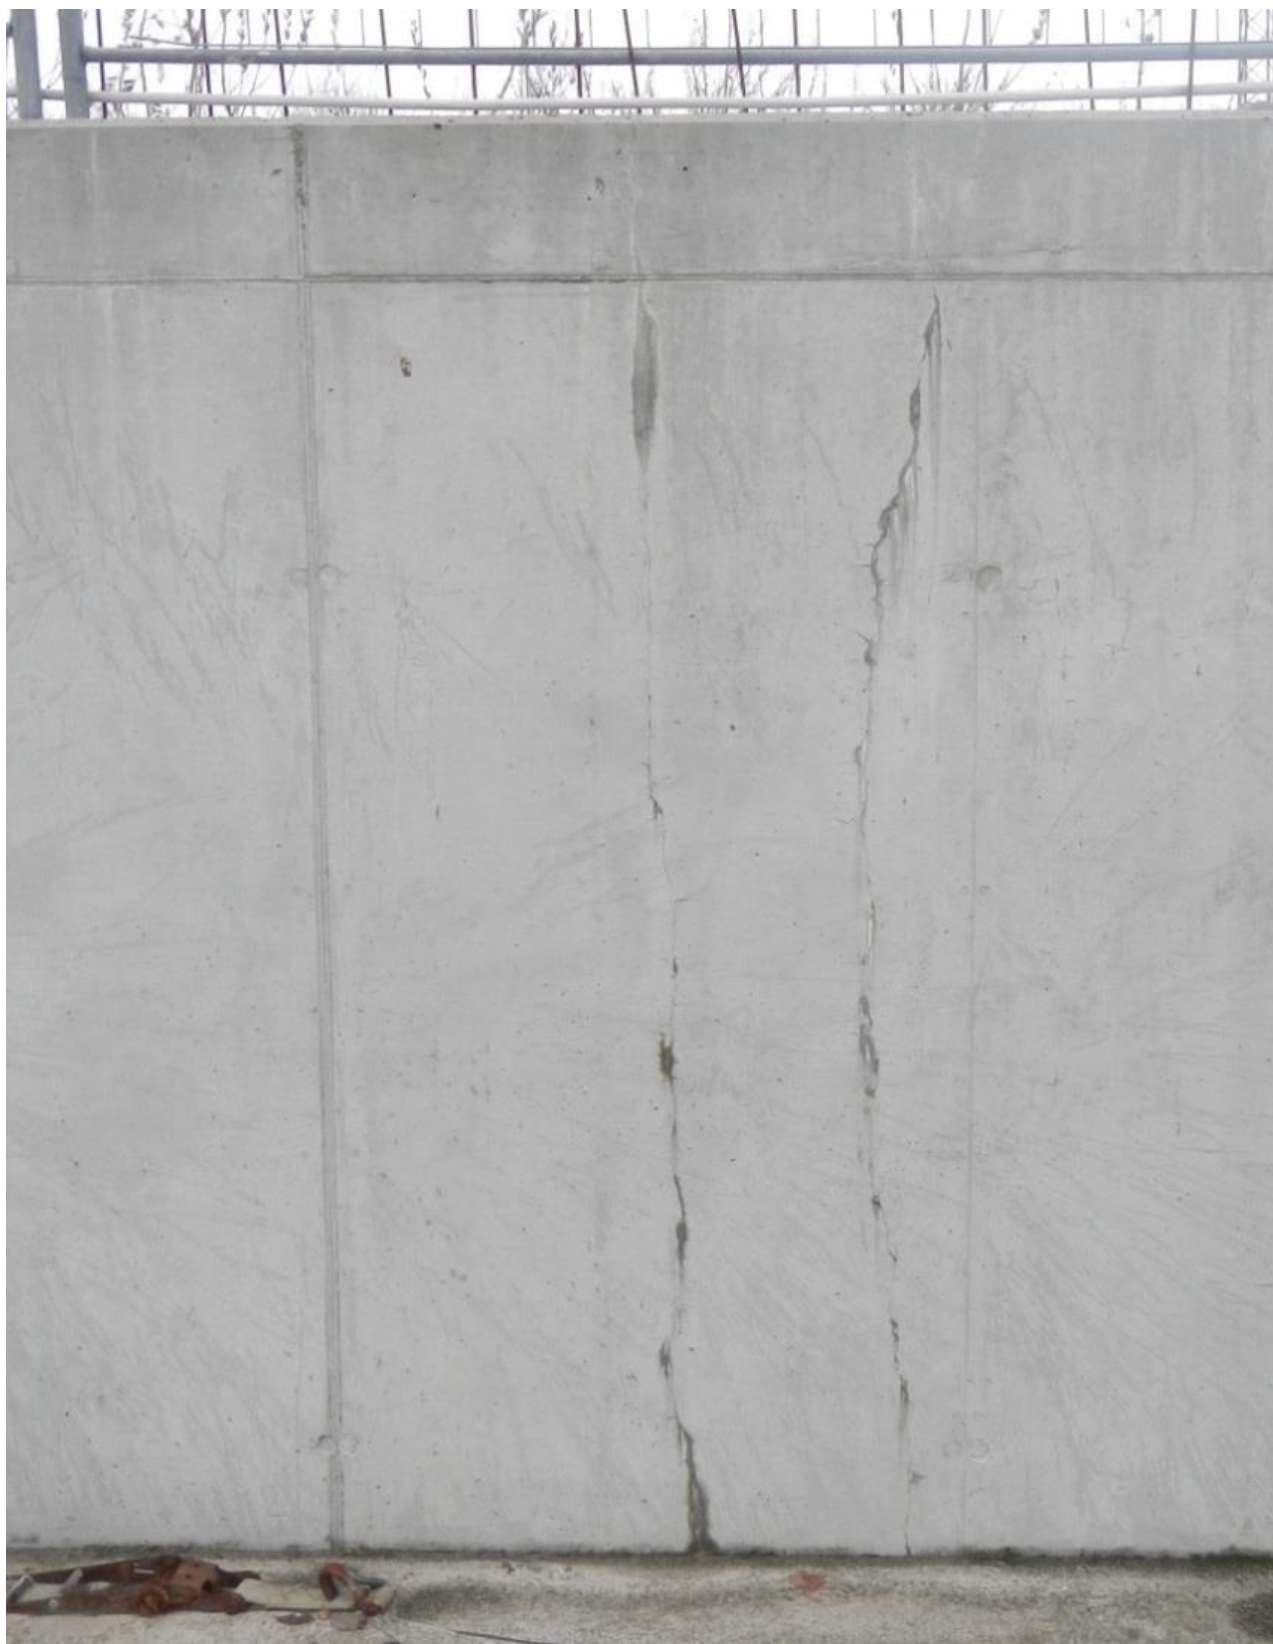
*Figur 22. Lodret orienterede revner i kælderydervæg, som ses for ca. hver anden løbende meter. Revnerne er opstået enten på grund af udtørringssvind eller på grund af for stor temperaturforskel mellem væg og den underliggende konstruktion under hærkning (termorevner).*

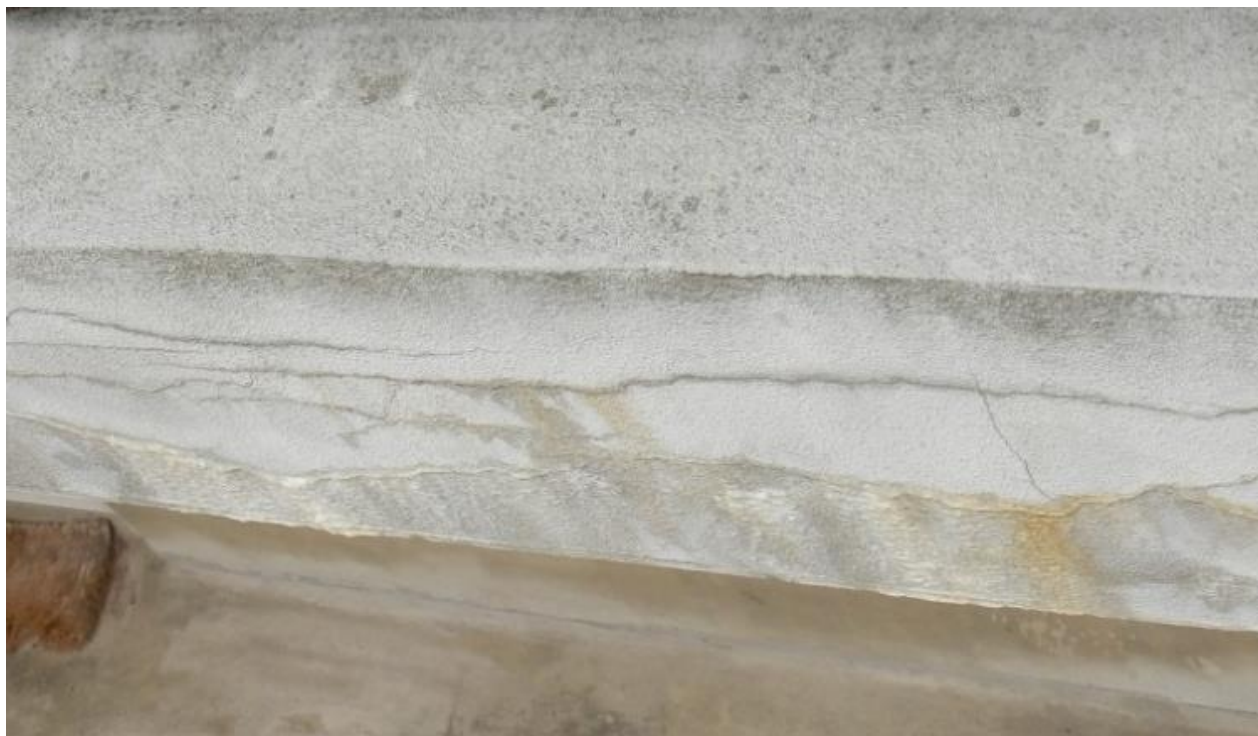
*Figur 23. Revner/delamineringer i svalegangsdæk forårsaget af frost/tø-påvirkning. Delamineringer af denne type kan være "skjulte" på konstruktioner med dækkede lodrette flader, men her kan det observeres på forkanten af svalegangsdækket.*

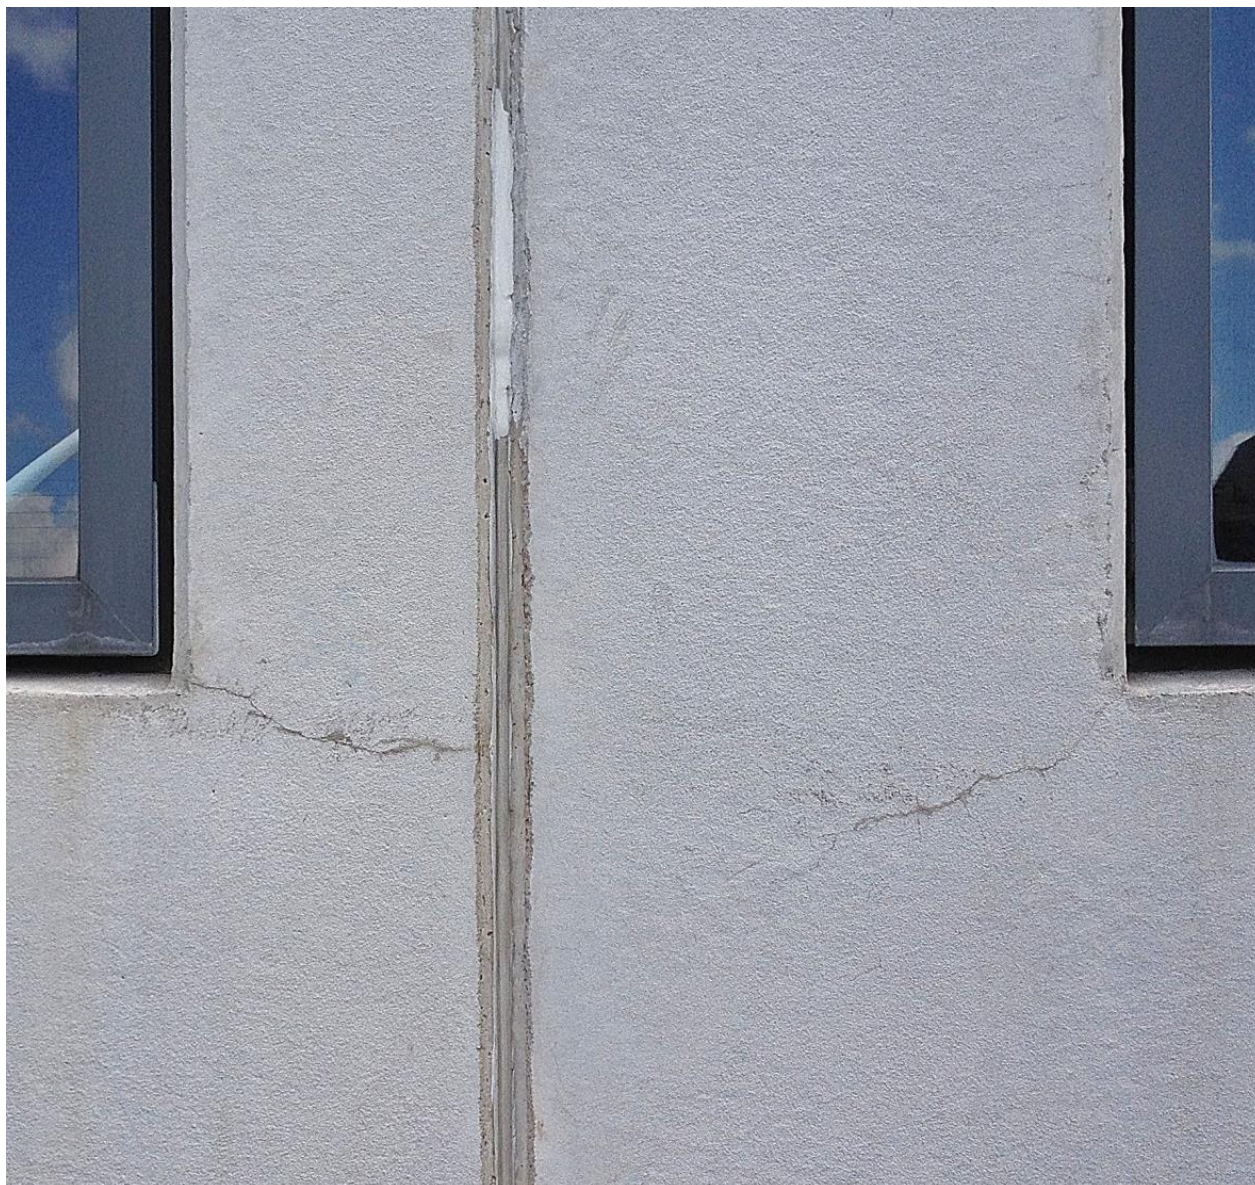
*Figur 24. Kraftige revner i sandwichelementer radierende fra hjørner af vinduesåbninger; såkaldte kærrevner. Opstået som kombination af svind og utilstrækkelig armering omkring hjørner.*

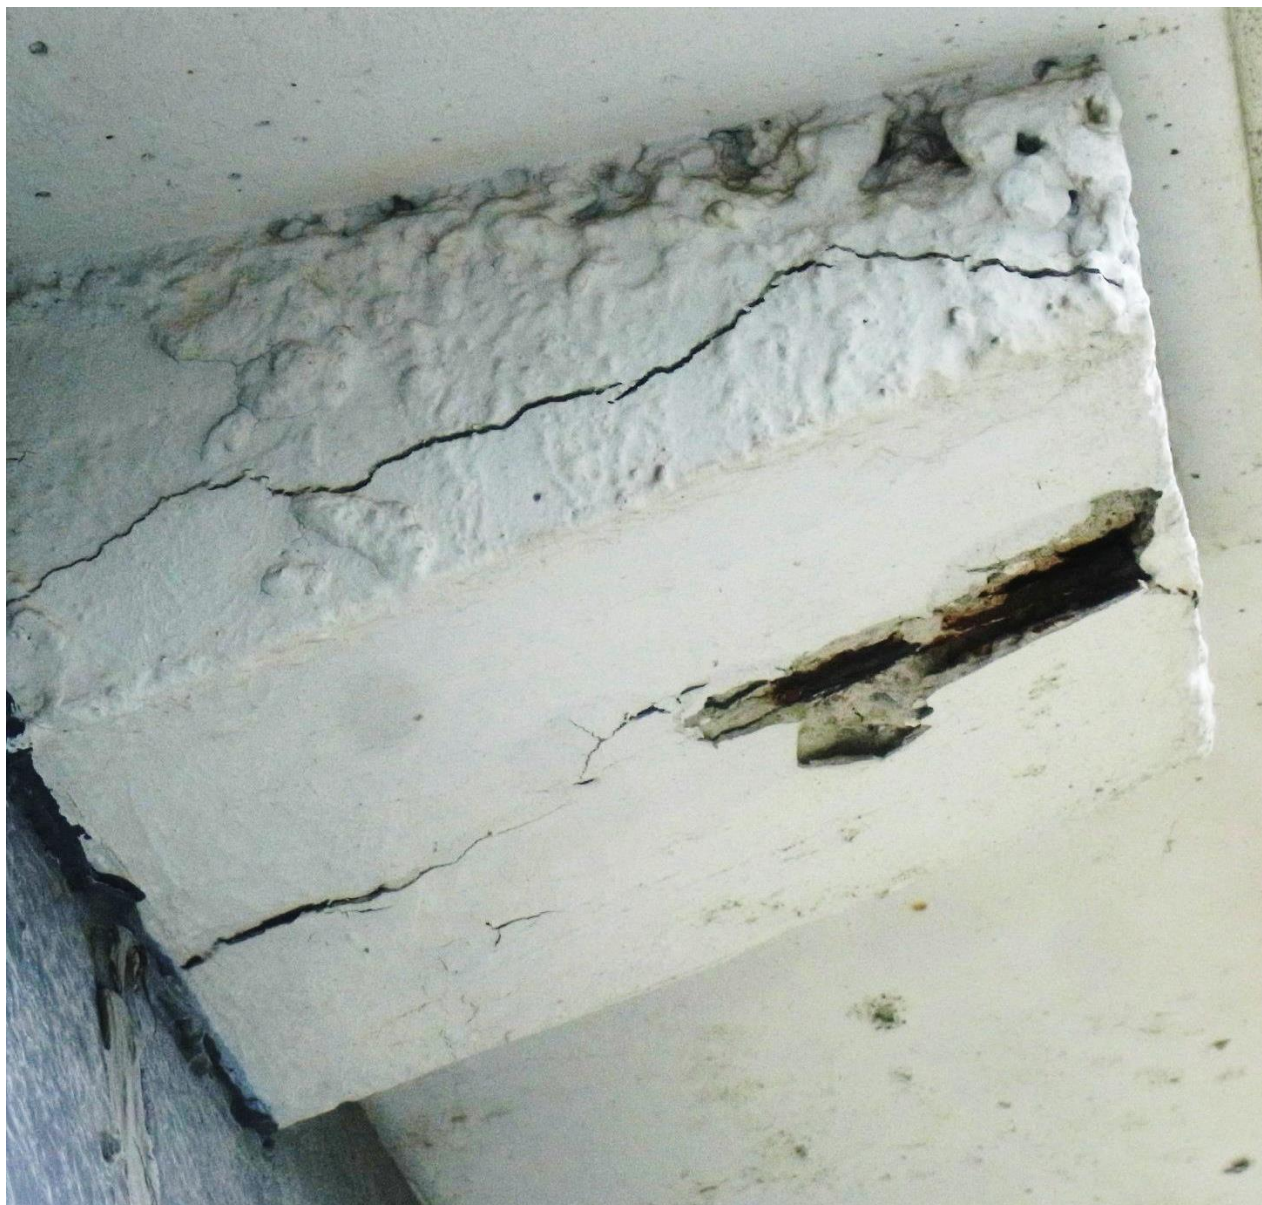
*Figur 25. Revne i konsol forårsaget af armeringskorrosion. Beton er karbonatiseret og fugt-påvirket.*

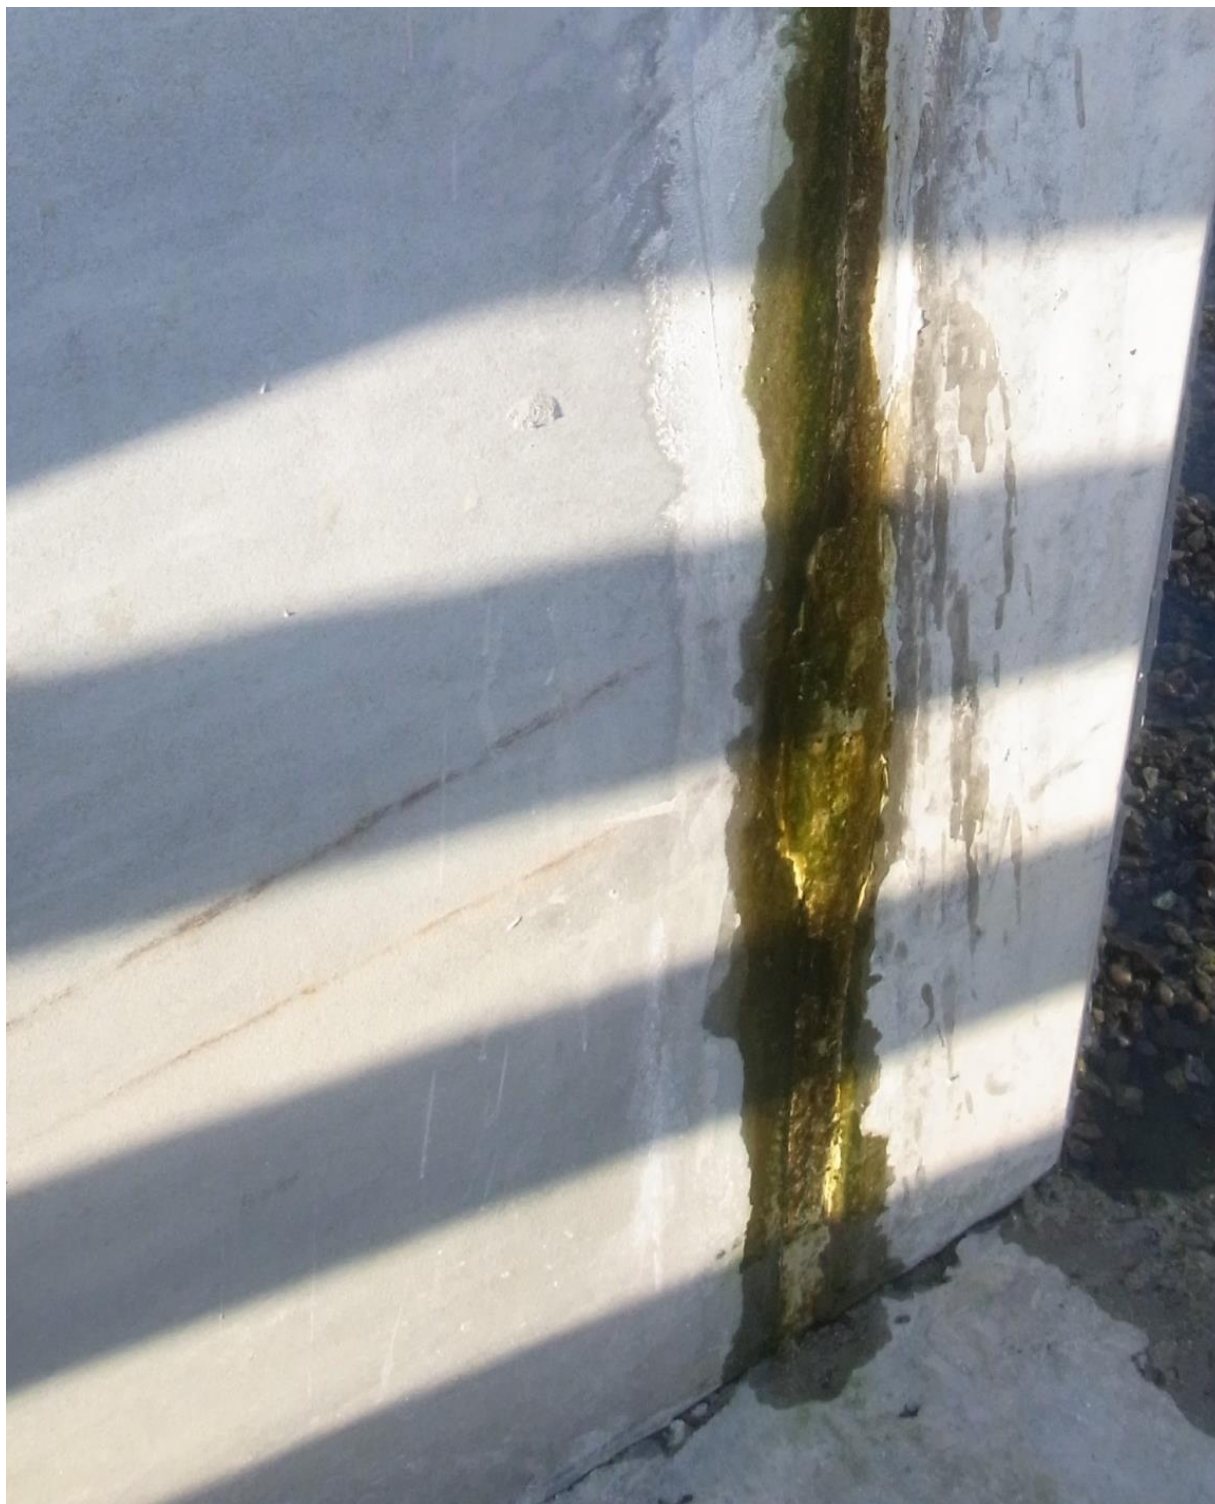
*Figur 26. Utæt hjørnesamling i vægge til dambrug. Revner er opstået pga. konstruktionens manglende evne til at optage de temperaturbetingede bevægelser. Væggene er sammenhængende over en strækning på 72,5 m, og der er ikke anvendt dilatationsfuger.*

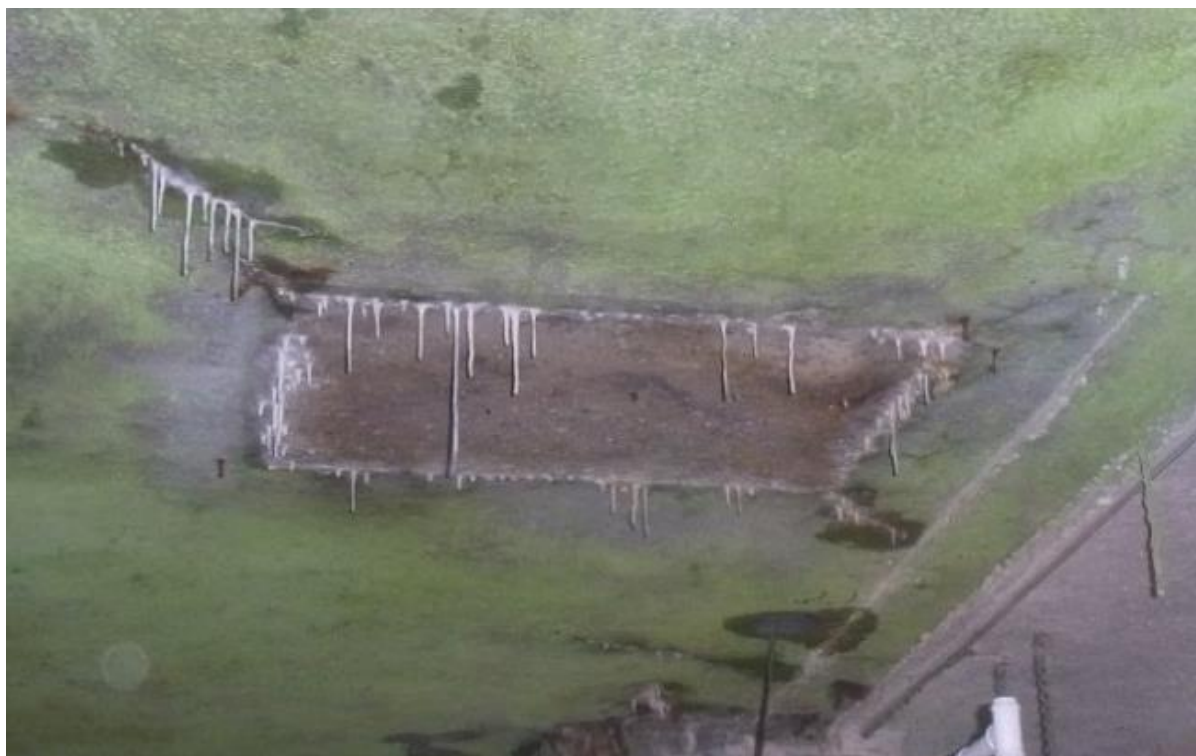
*Figur 27. Gennemsivninger med kalkudfældninger i dæk under gårdkælder. Udfældninger ses i revner og i støbeskel mellem dæk og betonreparation. En utæt membran på oversiden af dækket er årsag til gennemsivningerne.*

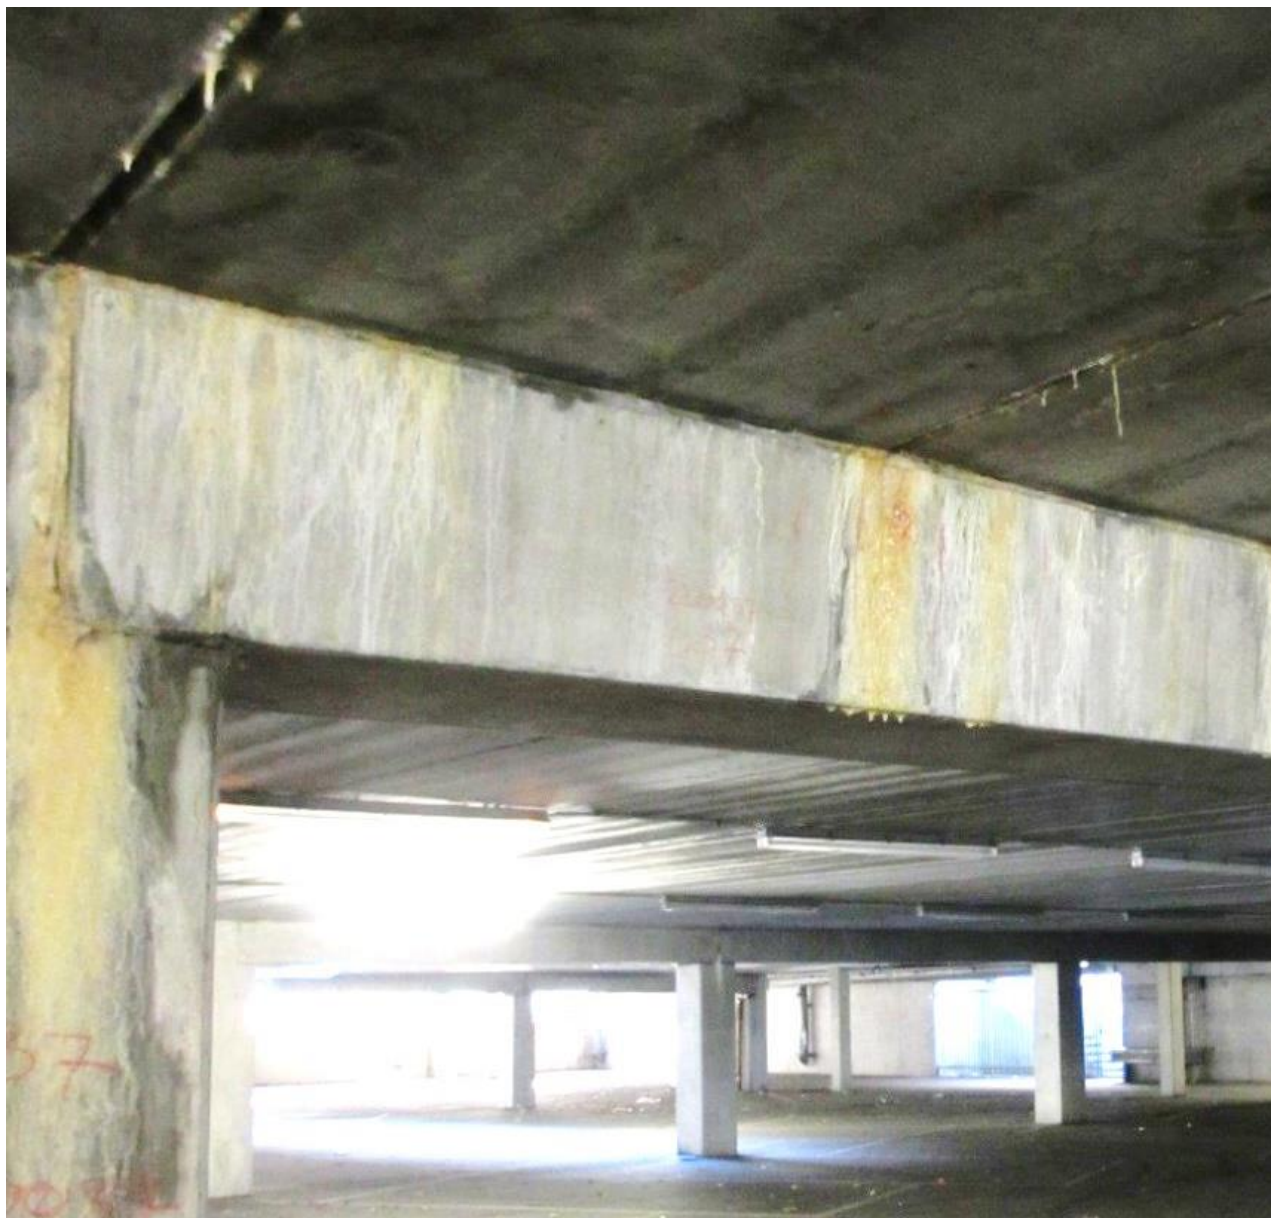
*Figur 28. Drypsten i samlinger mellem huldækelementer samt kalkbelægninger på søjle og bjælke i P-kælder. En utæt membran på overside af dæk er årsag til gennemsivningerne.*

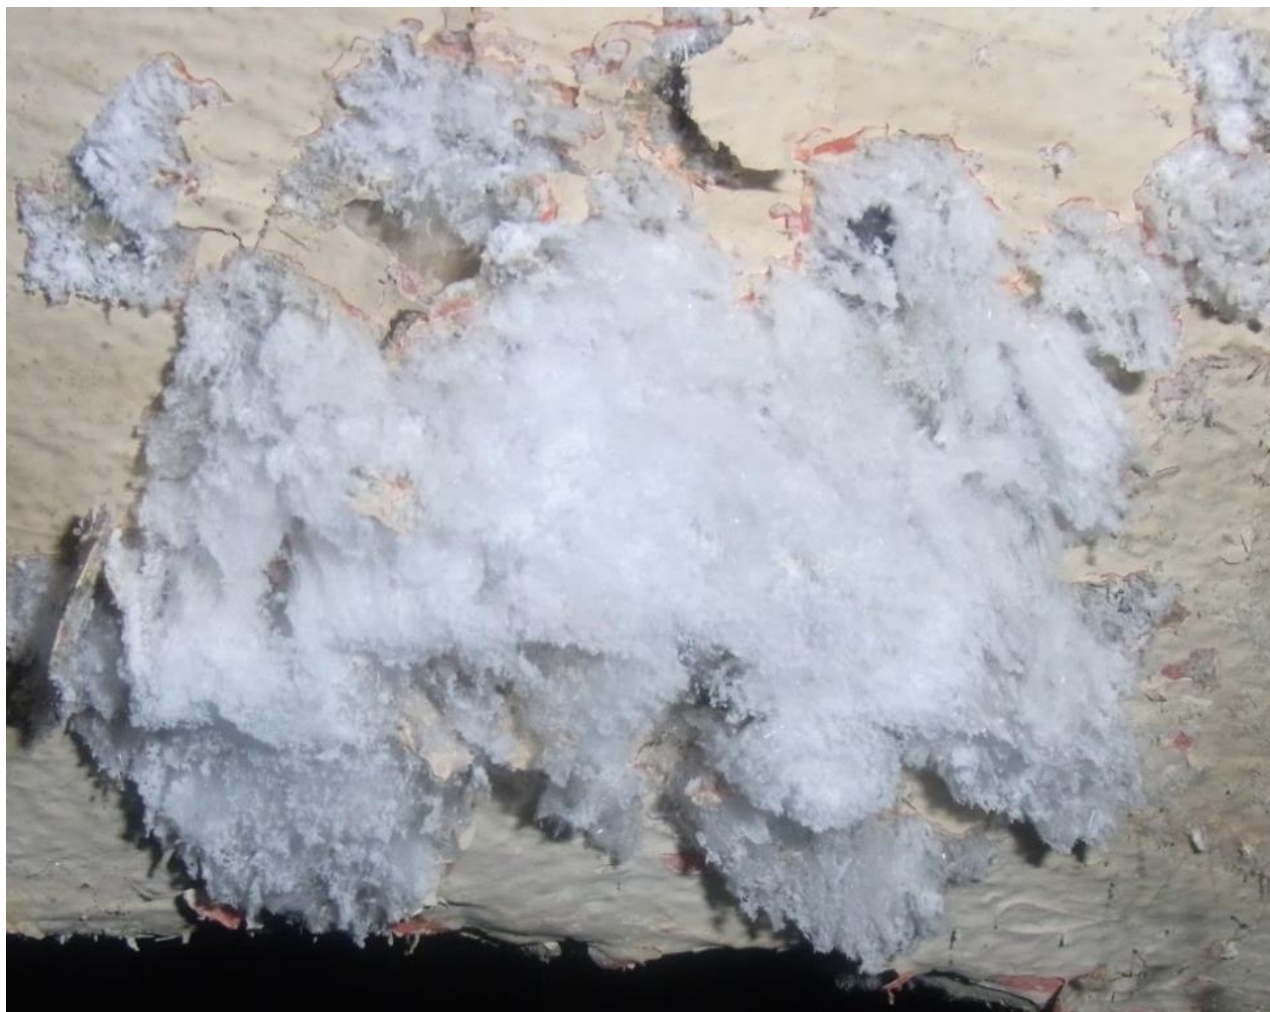
*Figur 29. Saltudfældning (NaCl) på underside af bjælke i gårdkælder. Belægning på overside af betondæk tøsøltes, og membranen er utæt. Overhængende risiko for chloridindtrængt armeringskorrosion på grund af den ekstremt høje chloridkoncentration.*

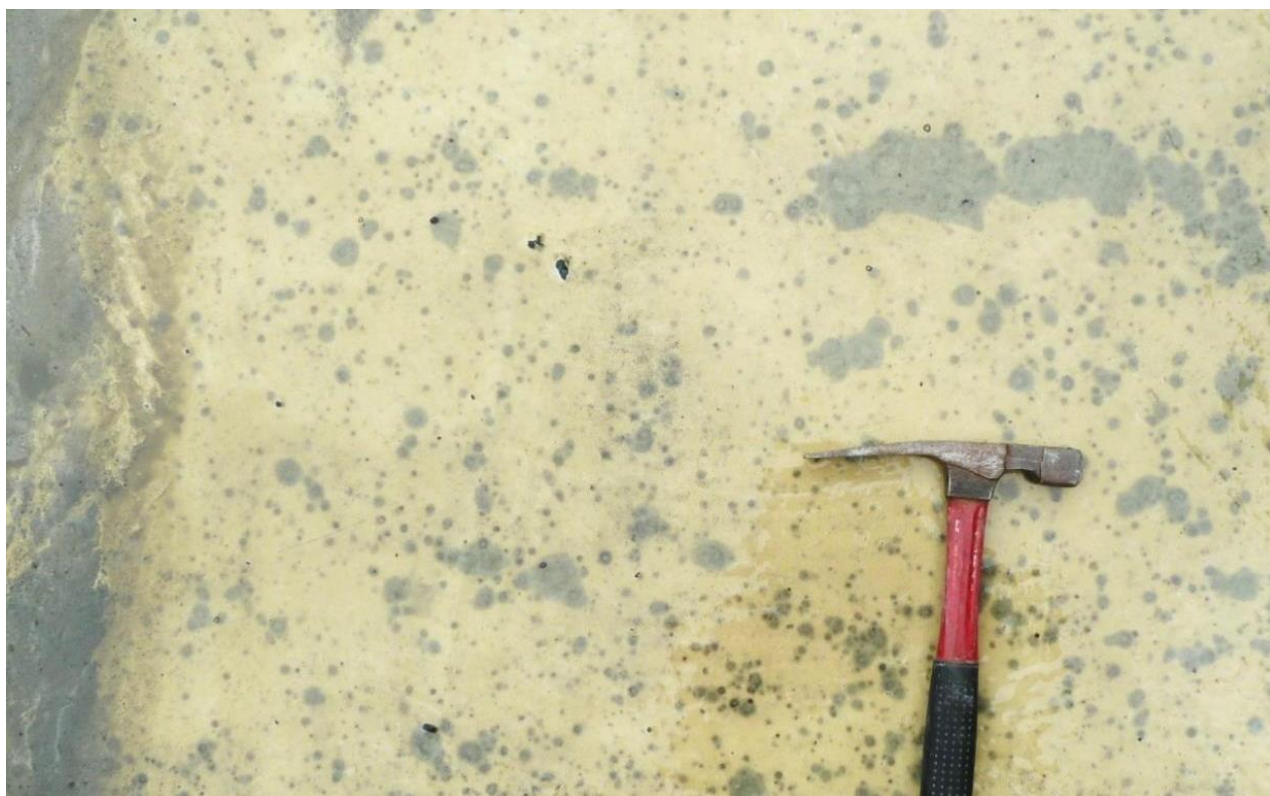
*Figur 30. Overflademisfarvning af betongulv i overløbsbassin på renseanlæg (kemisk påvirkning). Overflademisfarvningen udgør dels et æstetisk problem og giver dels en indikation af, at der er foregået en kemisk påvirkning, som afhængig af dennes type, kan medføre nedbrydning af betonen på et senere tidspunkt.*

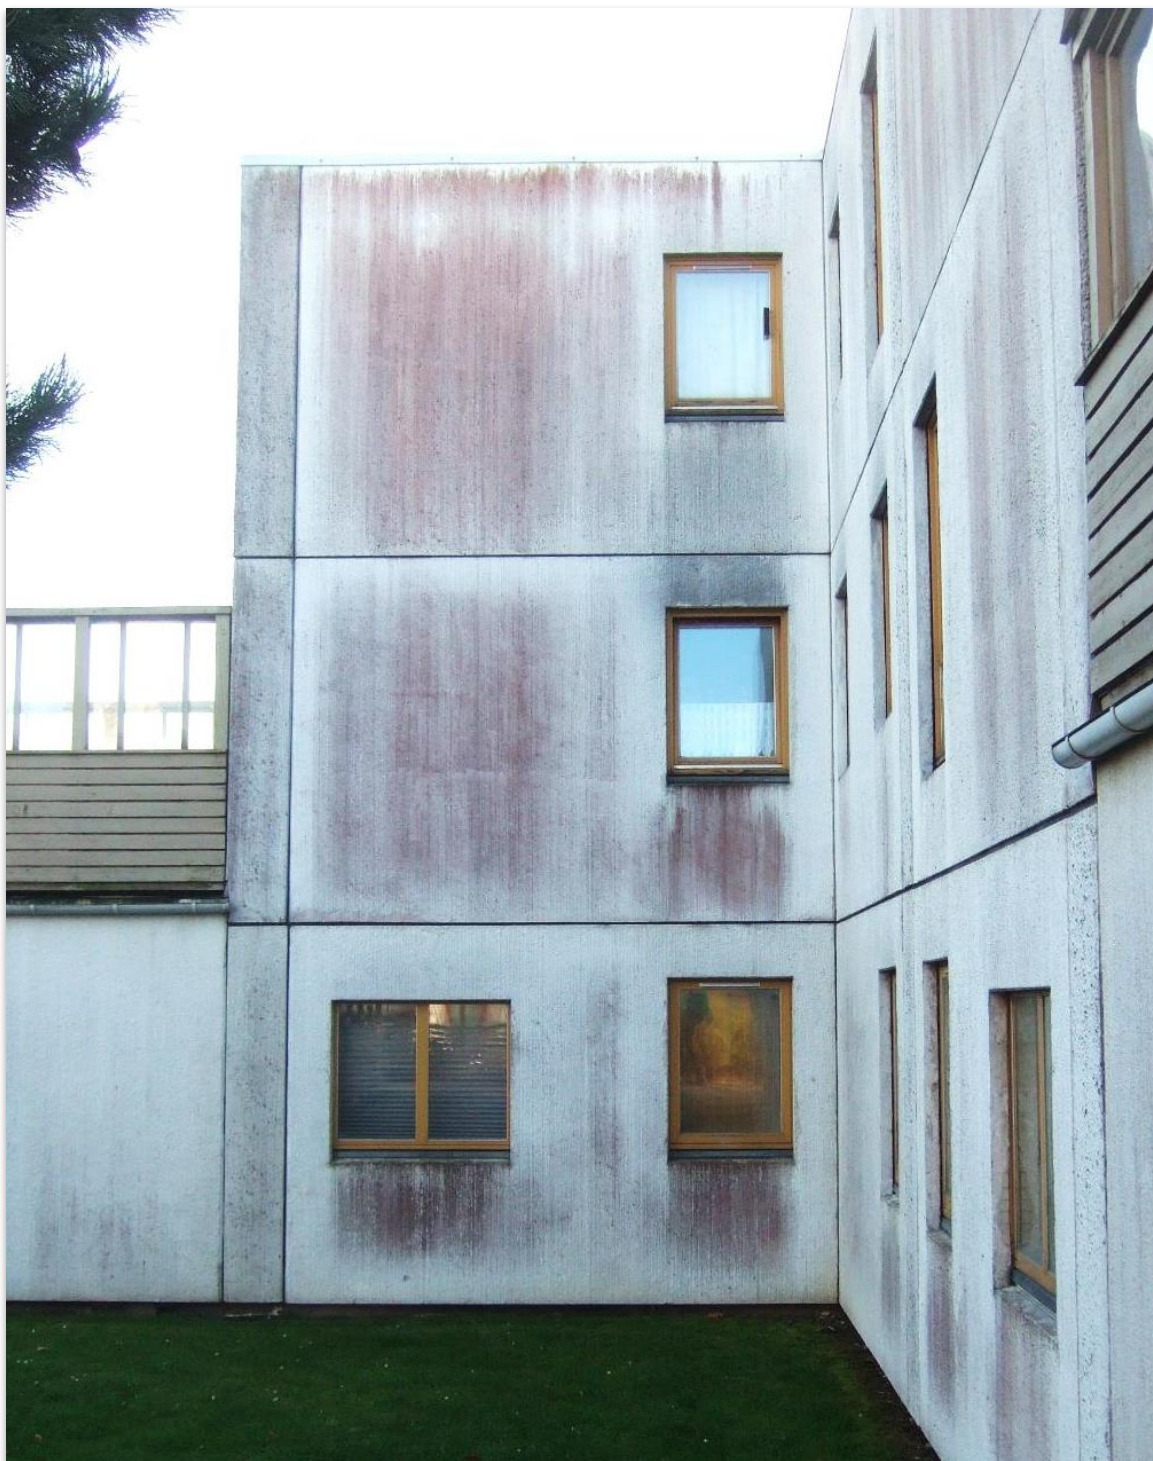
*Figur 31. Rød og sort misfarvning af hvid betonfacade. Misfarvningen skyldes algevækst på overfladen. Variationen i algevækst og algetype skyldes variation i temperatur- og fugtforhold.*
