## **18 Betonkonstruktioners tilstand**

*Af Christian Bøgh Jøns Nielsen*

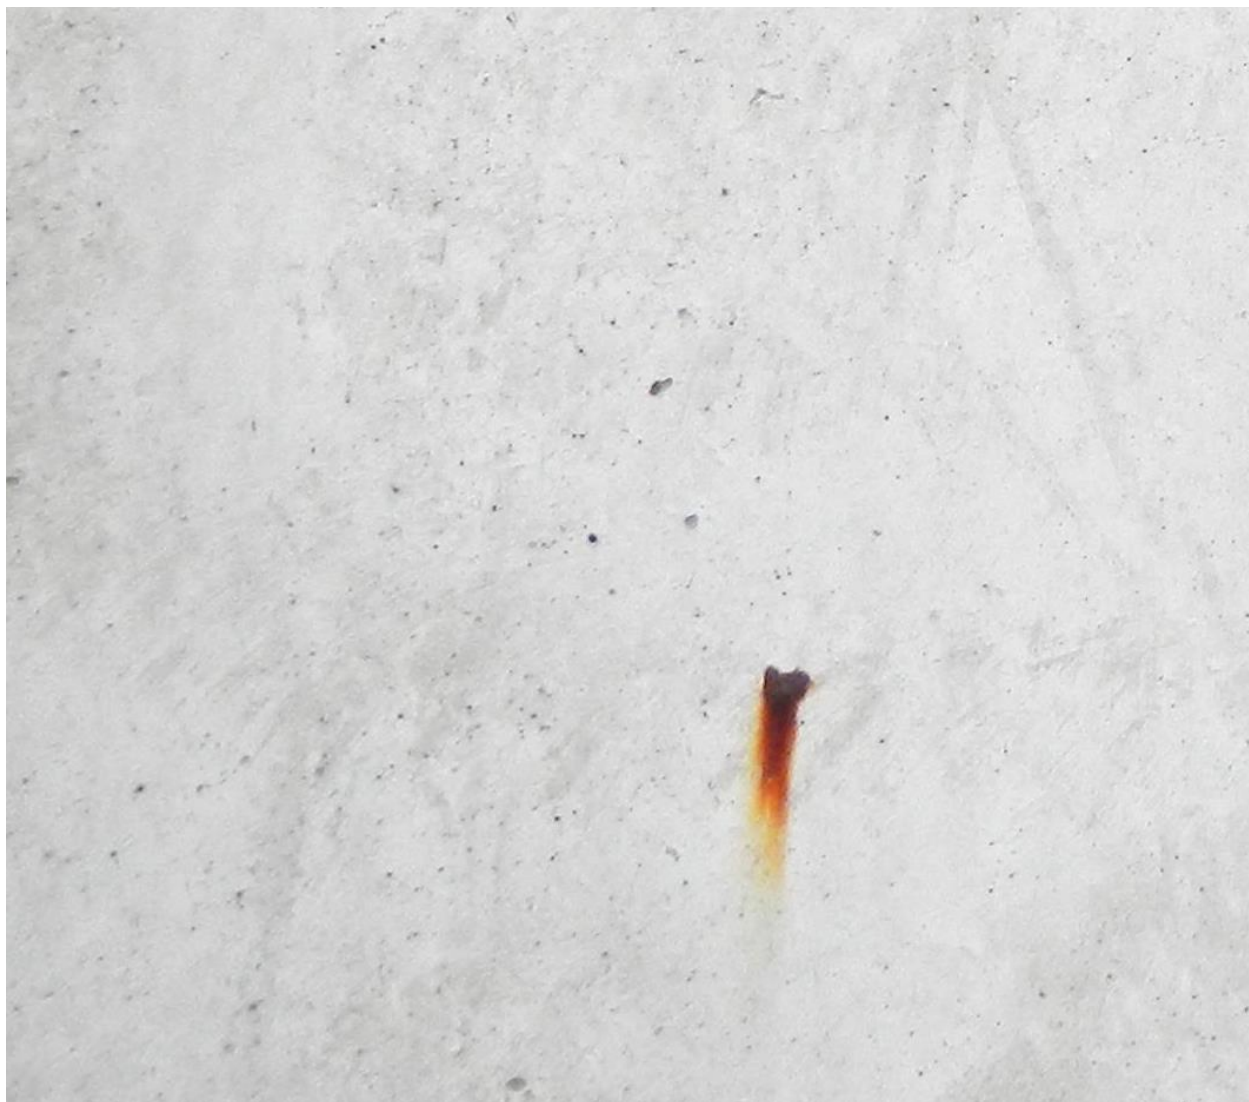
*Figur 32. Tilslag af lerjærnsten giver rustfarvede udfældninger på betonoverfladen. Selv om denne type rustudfældning er en skade af rent kosmetisk art, kan den være meget generende på konstruktioner, hvor betonens udtryk er afgørende.*

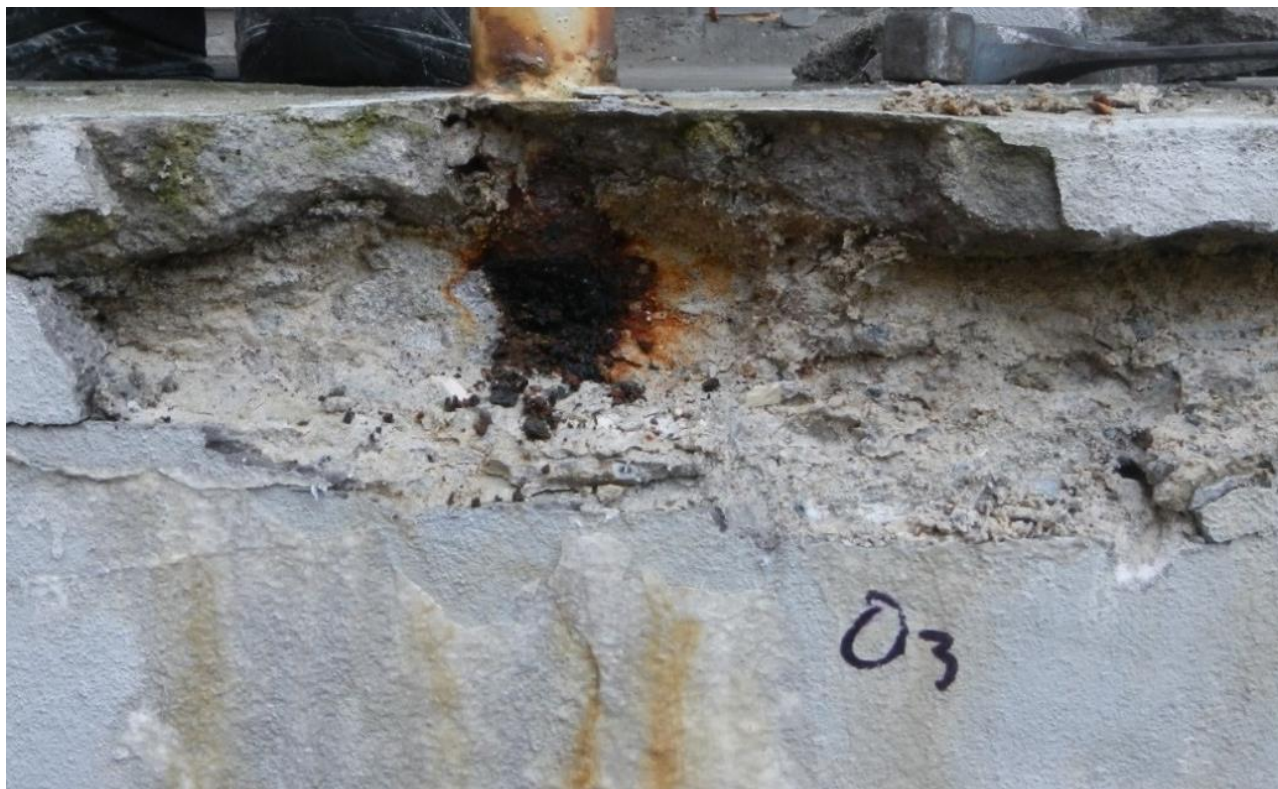
*Figur 33. Korrosion i indstøbt scepterfæste for rækværk på svalegang. Højt chloridindhold i betonen, som stammer fra tørsaltning af svalegangen er i dette tilfælde årsag til korrosionen.*

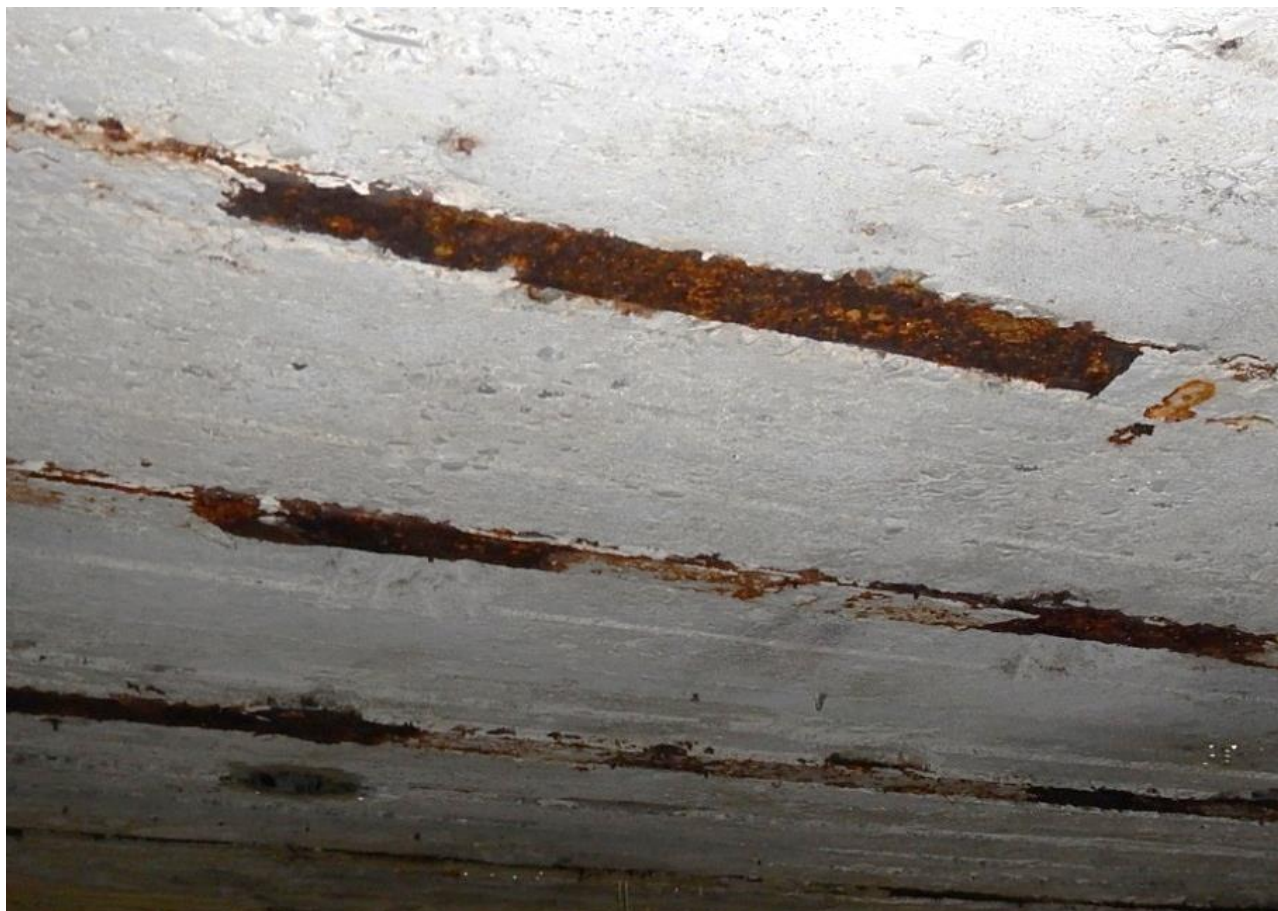
*Figur 34. Korrosion på stålprofiler i betondæk over gårdkælder. Højt chloridindhold i betonen pga. tørsalting af overliggende belægning samt adgang for fugt pga. utæt membran.*

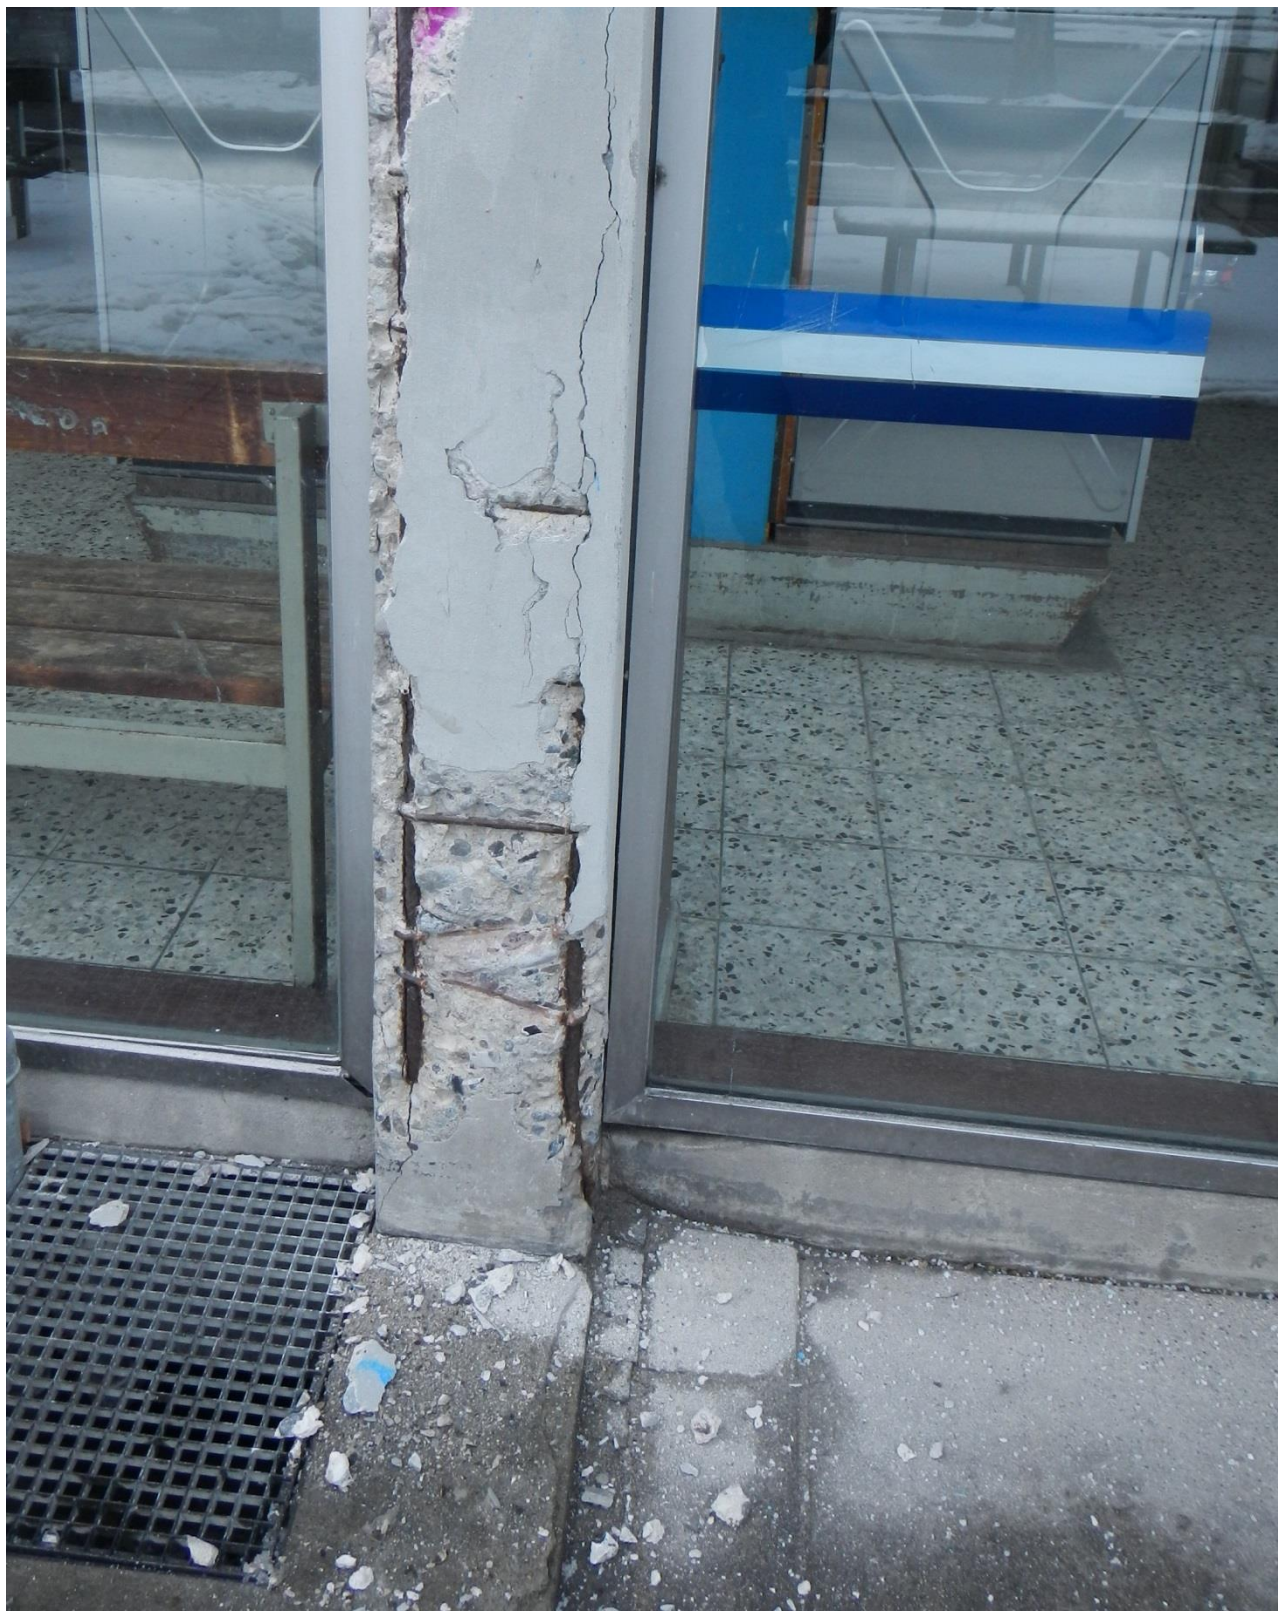
*Figur 35. Armeringskorrosion i søjle har forårsaget dannelse af grove lodrette revner (parallelt med hovedarmering) og begyndende afskalninger og løstsiddende beton (dæklaget er lokalt fjernet ved behugning). Årsagen er her en kombination af højt chloridindhold i betonen samt karbonatiseret beton i armeringsniveau. Der er her tale om tydelig overfladerust, men stadig uden betydende tværsnitsreduktioner af armeringen.*

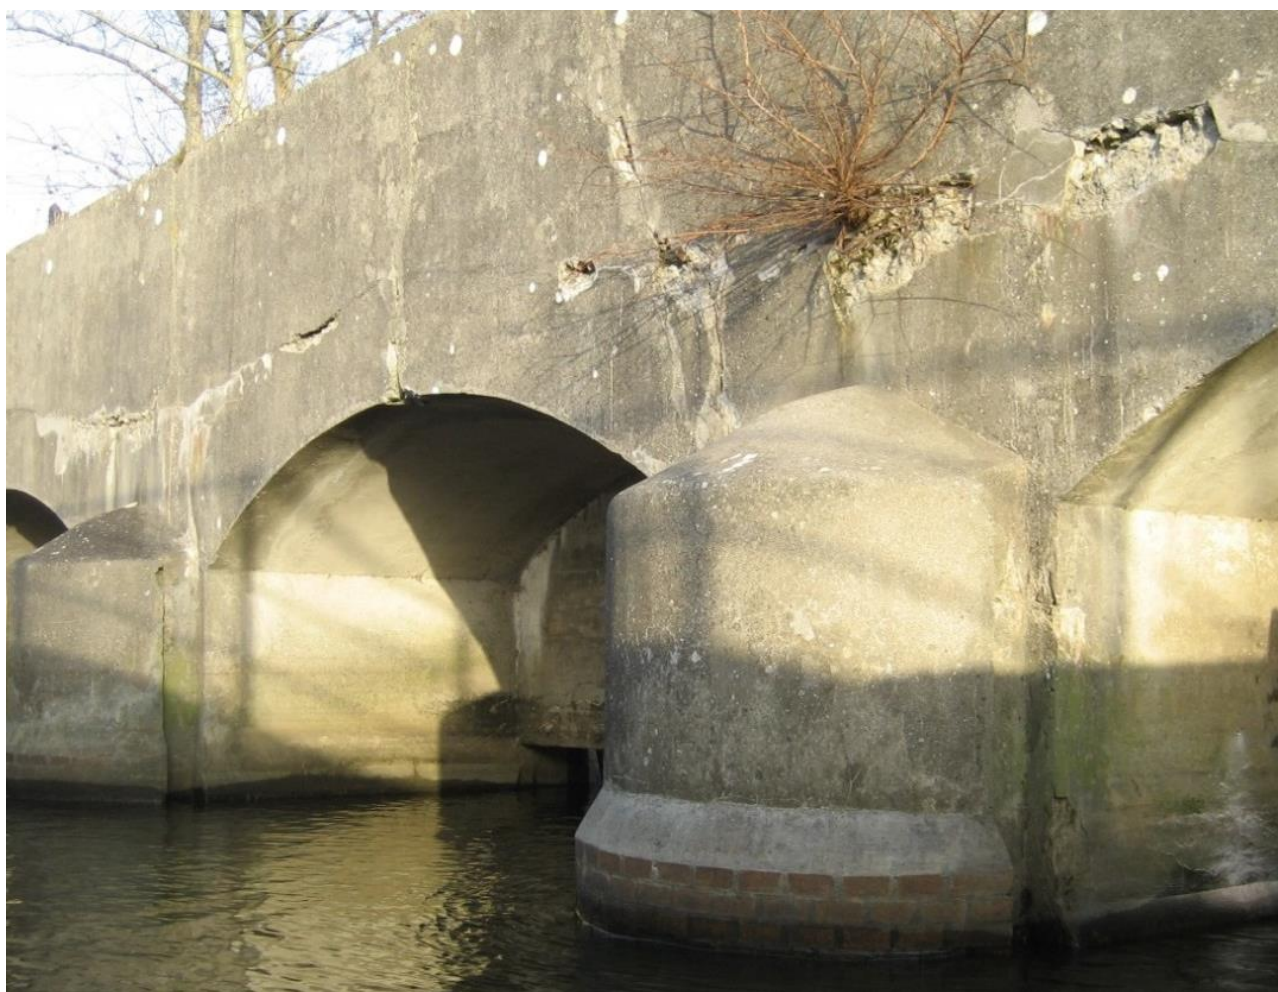
*Figur 36. Vegetation i revne accelererer nedbrydningen af betonen.*

Eksempelvis kan begroning på en betonoverflade medføre, at betonen bliver opfugtet, og såfremt betonen ikke ved hjælp af indblandet luft er proportioneret således, at den kan tåle frysning i vandmættet tilstand, vil den nedbrydes. Yderligere kan vegetation på, under eller ved betonkonstruktioner forårsage fysiske skader på betonen.

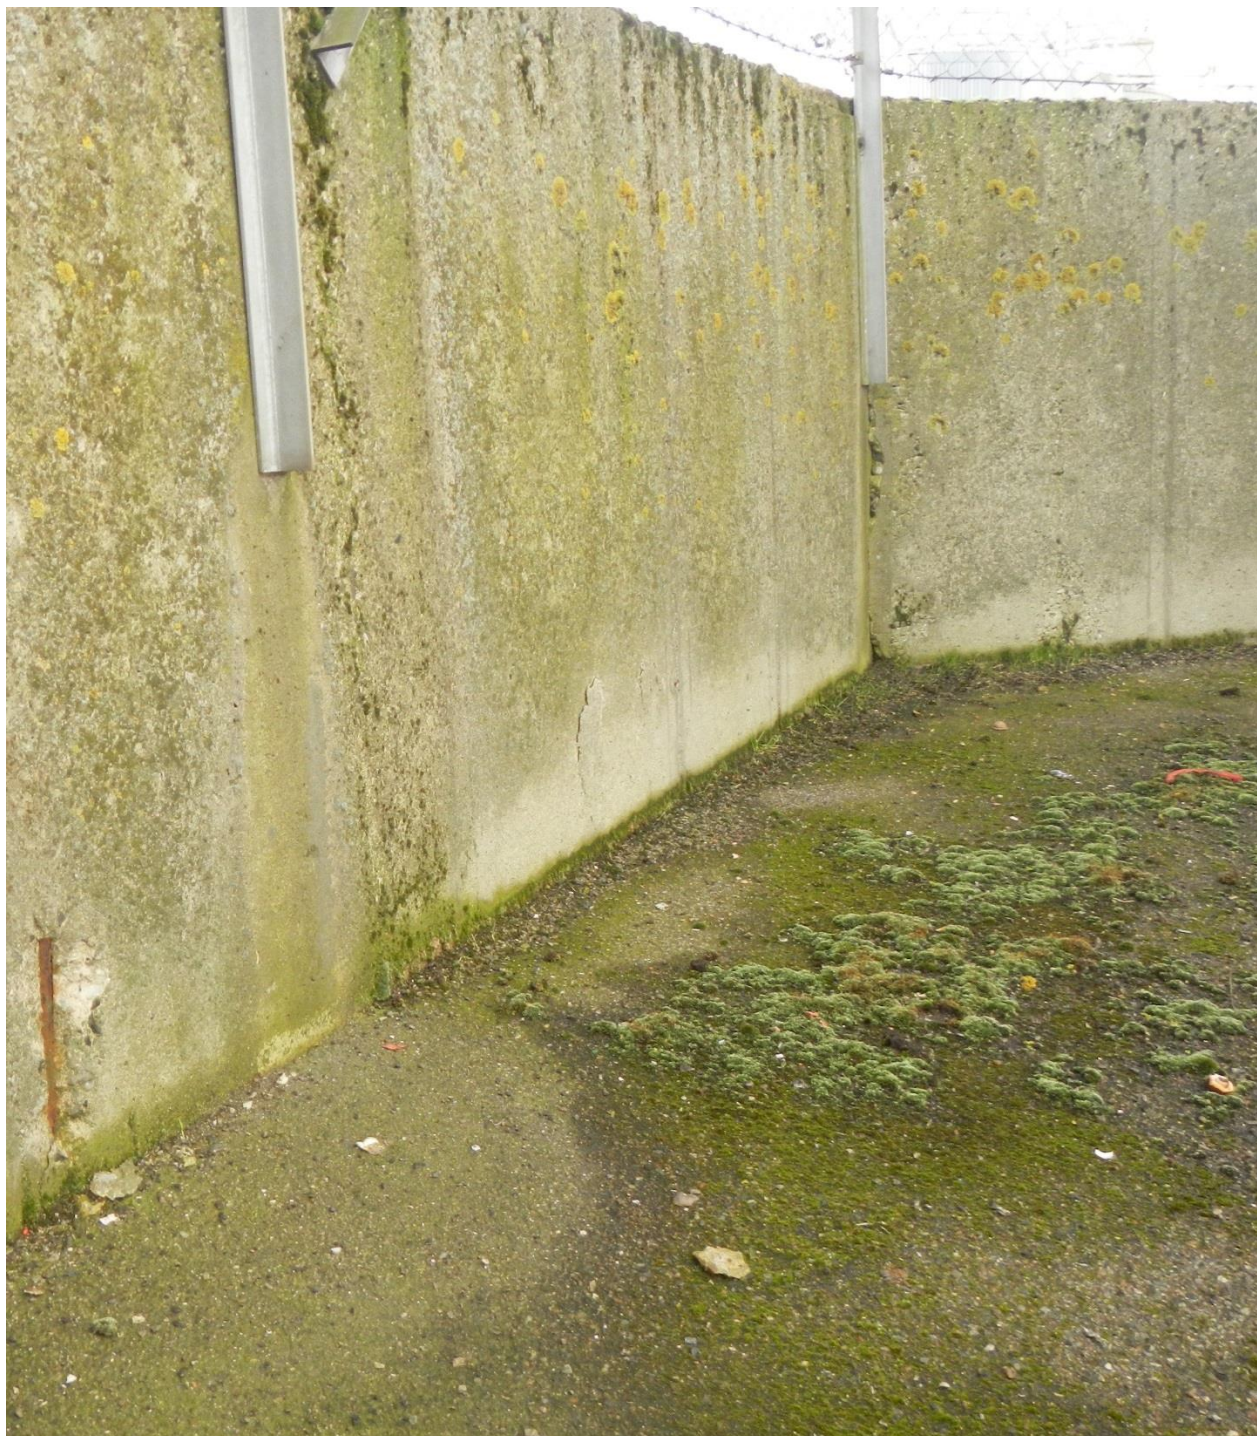
*Figur 37. Mos- og lavdannelse på betonoverflader kan medføre øget nedbrydning pga. forøget fugtbelastning, men i mange tilfælde er der blot tale om et problem af æstetisk karakter.*
